Relatório Técnico

BELZONA[®] **IMPERMEABILIZAÇÃO ENTRE BASE** **E COSTADO DO TANQUE TQ-1501**

CLIENTE: Petroquímica, Camaçari, Bahia.

DATA DA APLICAÇÃO: 24 de Novembro de 2003.

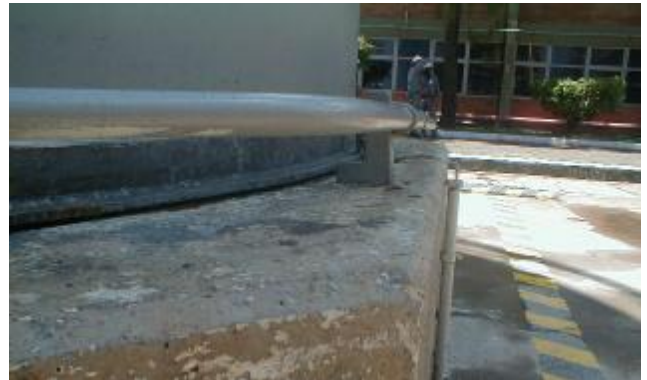
Havia uma considerável diferença (espaço vazio) entre a aba metálica e a base de concreto do tanque, o que possibilitava infiltração de água e/ou umidade nesta região, o que certamente acarretaria em corrosão no fundo do tanque. Era necessário impermeabilizar esta área, protegendo a mesma contra a corrosão.

1. Detalhe do espaço vazio entre a aba metálica e a base de concreto.
2. Aplicação dos condicionadores de superfície (Belzona[®] 3911/3921) e colocação do isopor.
3. Serviço finalizado após aplicação da 2ª camada de Belzona[®] 3111.
4. Idem anterior.
