Relatório Técnico

BELZONA® REVESTIMENTO EM UNIÕES FLANGEADAS DE VÁLVULA

CLIENTE: Petrolífera, Aracaju, Sergipe.

DATA DA APLICAÇÃO: Fevereiro de 2004.

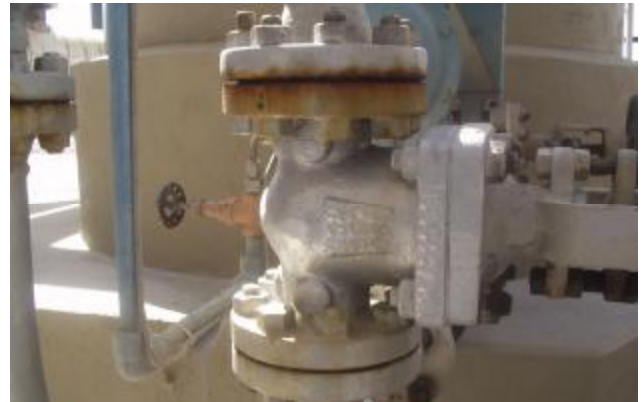
Início de processo corrosivo (corrosão em frestas) nas uniões flangeadas desta válvula.

1. Situação em que se encontravam os flanges.
2. Superfície sendo preparada com pistola de agulhas.
3. Aplicação do condicionador Belzona® 3921.
4. Serviço finalizado após aplicação da 2ª camada de Belzona® 3111.
