Relatório Técnico

BELZONA[®] **IMPERMEABILIZAÇÃO ENTRE BASE** **E COSTADO DO TANQUE C-6101**

CLIENTE: Petroquímica, Camaçari, Bahia.

DATA DA APLICAÇÃO: Abril de 2004.

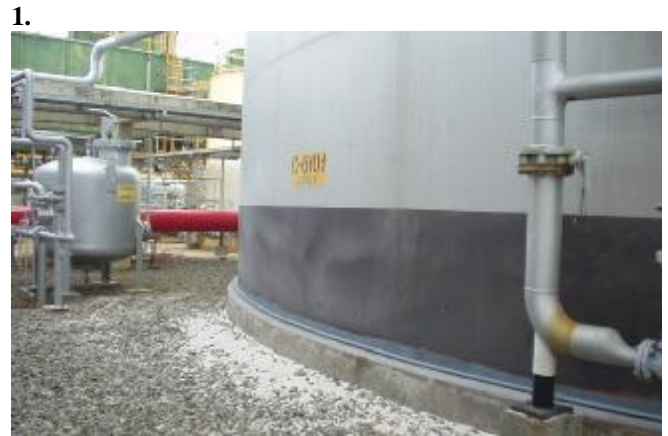
1. Área após preparação com jato.
2. Aplicação do condicionador de superfície Belzona[®] 3921, para metais.
3. Serviço finalizado após aplicação da 2ª camada de Belzona[®] 3111.
4. Idem anterior.

A área foi preparada com jato de areia. Depois da limpeza, foram aplicados os condicionadores de superfície para concreto / metais (Belzona[®] 3911/21). Depois foi aplicado o sistema de membrana flexível Belzona[®] 3111, para garantir a impermeabilização entre o costado e a base do tanque. Sistema resistente a raios UV, flexível e que acompanha as diferentes dilatações entre o aço e o concreto.
