Relatório Técnico

BELZONA[®] PROTEÇÃO ANTICORROSIVA E IMPERMEABILIZANTE EM PARAFUSOS CHUMBADORES

CLIENTE: Petroquímica, Camaçari, Bahia.

DATA DA APLICAÇÃO: Abril de 2004.

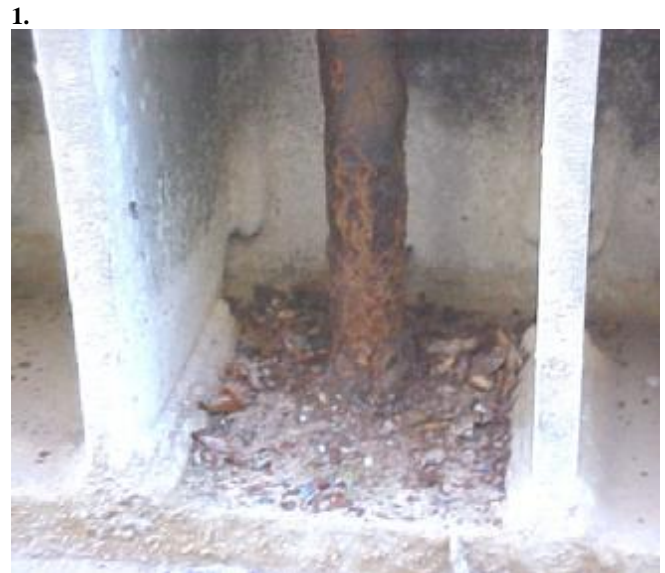
Alguns parafusos chumbadores de vigas estruturais apresentavam desgastes (perda de espessura) devido à corrosão gerada por corrosão ambiental e por infiltrações entre os mesmos e as bases dos chumbadores. Era necessária a adoção de uma tecnologia efetiva para proteger estas áreas contra o avanço da corrosão.

1. Notar corrosão severa neste parafuso.
2. Idem anterior, nos três parafusos chumbadores.
3. Serviço finalizado, parafusos chumbadores protegidos e impermeabilizados contra os efeitos da corrosão.

A superfície foi preparada com jato a metal quase branco. Após limpeza, a perda de espessura foi recomposta com Belzona[®] 1121 e em seguida todo o parafuso foi revestido em 2 (duas) camadas de Belzona[®] 5811, totalizando 500µ de espessura, produto que oferece excelente resistência à corrosão. As áreas entre os parafusos e as bases dos chumbadores foram condicionadas com Belzona[®] 3921 (para metais) e em seguida impermeabilizadas com o sistema flexível Belzona[®] 3111 / 9311.
