## Relatório Técnico

### BELZONA<sup>®</sup> IMPERMEABILIZAÇÃO DE TETO METÁLICO COM TECNOLOGIA BELZONA<sup>®</sup>

**CLIENTE:** Mineradora, Barcarena, Pará.

**DATA DA APLICAÇÃO:** Abril de 2005.

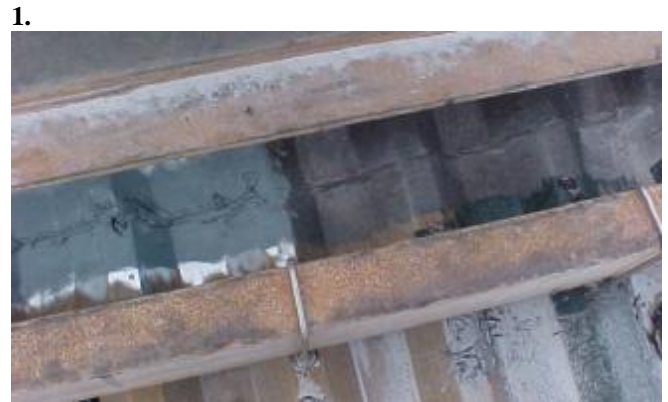
Frestas e infiltrações possibilitando penetração de água e/ou umidade na região das juntas sobrepostas e das emendas entre telhado e calhas.

1. Frestas no telhado.
2. Área após preparação de superfície.
3. Aplicação do revestimento impermeabilizante Belzona<sup>®</sup>3111.
4. Idem anterior.
