Relatório Técnico

REVESTIMENTO IMPERMEABILIZANTE DA JUNÇÃO TUBO DE DESPOIRAMENTO / TELHADO DO GALPÃO DE CONCENTRADO DE COBRE

CLIENTE: Mineradora, São Luis-MA.

DATA DA APLICAÇÃO: 19 de julho de 2006.

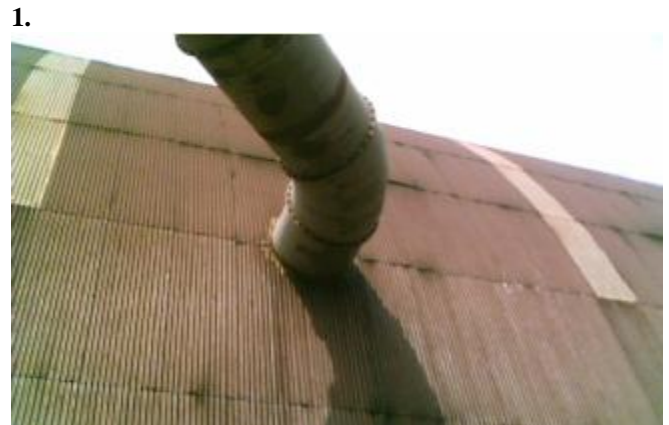
A Fibra de Vidro estava ressecada e havia um espaço de 150 mm de folga na junção do tubo com a telha de zinco do galpão. Isto gerava infiltração de água para parte interna do galpão, afetando o produto armazenado. Era necessária a utilização de um revestimento impermeabilizante e resistente a intempéries.

1. Local de aplicação.
2. Prolongamento da telha com a superfície preparada.
3. Aplicação da 1ª camada de Belzona[®] 3111 com tela de reforço (Belzona[®] 9311).
4. Aplicação da 2ª camada de Belzona[®] 3111
