Relatório Técnico

BELZONA[®] RECUPERAÇÃO E REVESTIMENTO EM JUNTA DE EXPANSÃO SP-1713

CLIENTE: Petroquímica – Camaçari, Bahia.

DATA DA APLICAÇÃO: 07 de Junho de 2007.

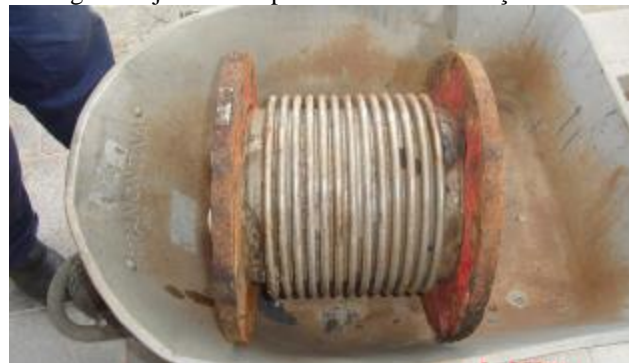
1. Imagem da junta de expansão antes do serviço.

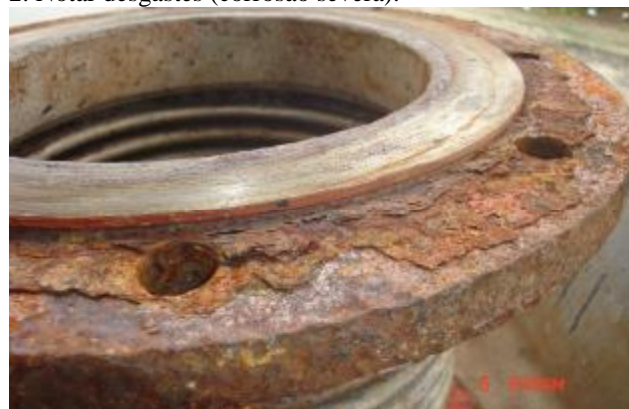
A junta apresentava desgastes severos com presença de furos em sua estrutura. Era necessário vedar e revestir o equipamento com produtos resistente às condições operacionais do sistema.

2. Notar desgastes (corrosão severa).

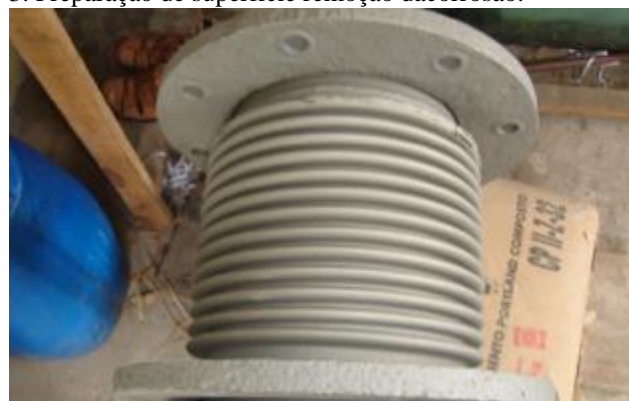
3. Preparação de superfície remoção da corrosão.

A superfície foi preparada no padrão SA 2 ½ com jato abrasivo a metal quase branco. Após preparação e limpeza da superfície a região que apresentava furos e os desgastes localizados nos flanges foram recuperados com aplicação de Belzona[®]1111. Para proteger externamente todo corpo do fole aplicamos uma camada de Belzona[®]2131 produto elastomero de grande flexibilidade e com excelente resistência a um grande número de produtos químicos. Anterior a aplicação do revestimento Belzona[®]2131 aplicamos o condicionador de superfície para linha 2000 Belzona[®]2911 para garantir e aumentar a aderência do revestimento. Após suavização da região dos flanges os mesmos foram revestidos com Belzona[®]1321 produto de excelente resistência à corrosão e erosão.

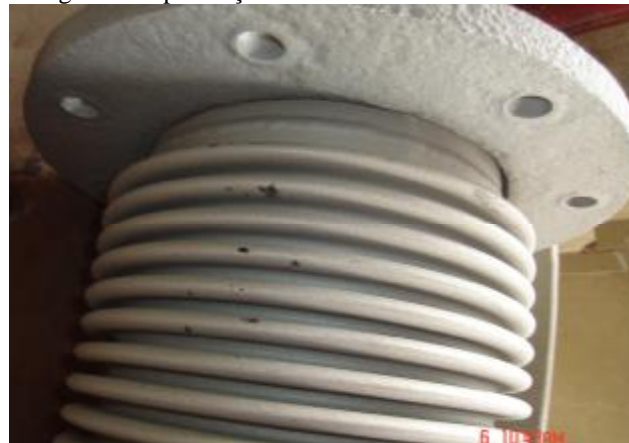
4. Região com presença de furos.

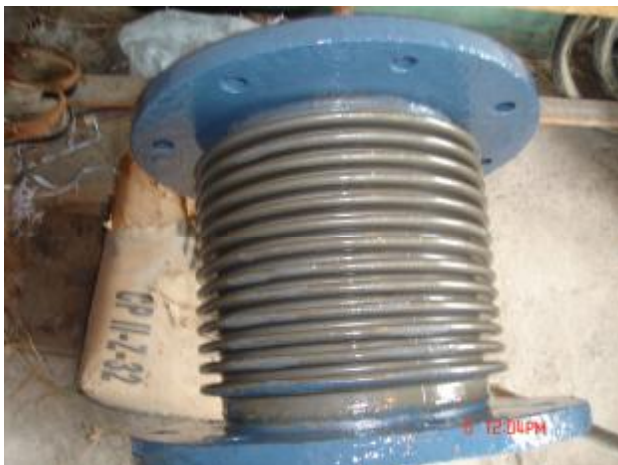
6. Revestimento dos flanges com Belzona® 1321, vedação dos furos com Belzona® 1111.

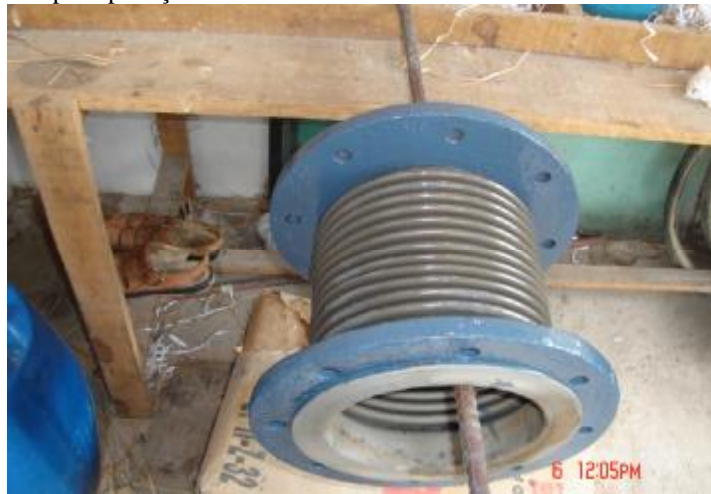
7. Após aplicação do condicionador Belzona® 2911.

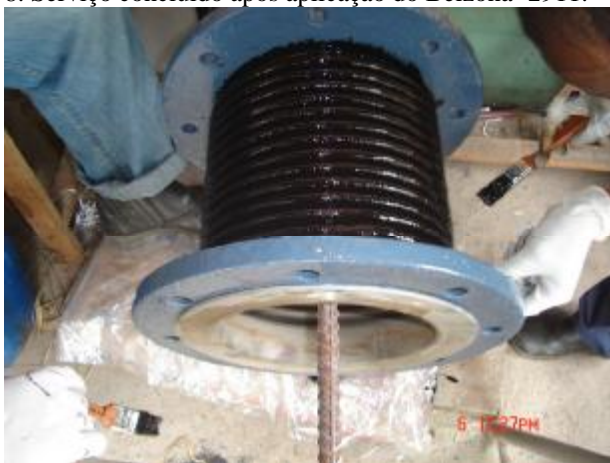
8. Serviço concluído após aplicação do Belzona® 2911.

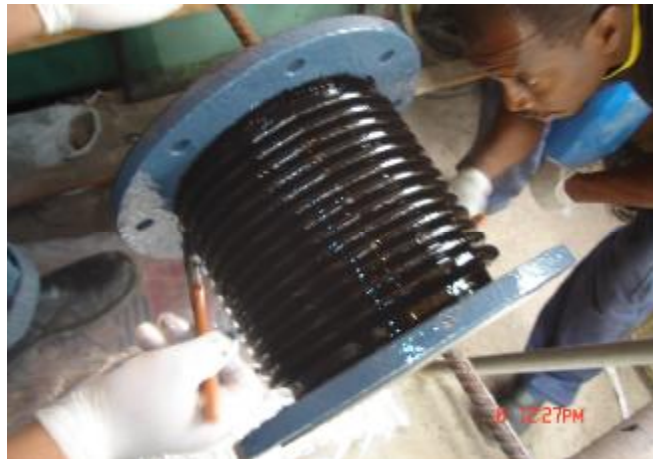
9. Idem Anterior.
