Relatório Técnico

BELZONA® **RECUPERAÇÃO E REVESTIMENTO DE** **REDUÇÃO**

CLIENTE: QUÍMICA, Candeias, Bahia.

DATA DA APLICAÇÃO: 21 de Maio de 2003.

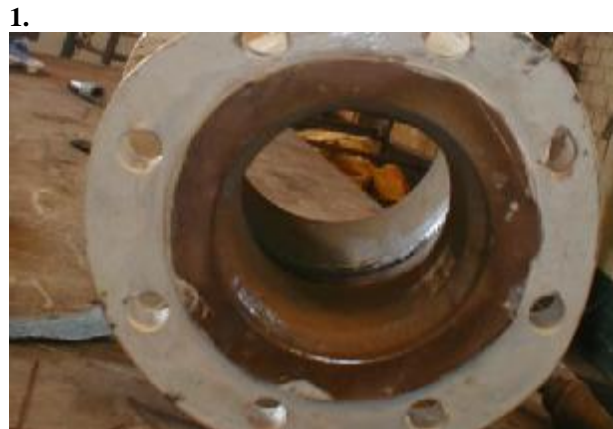
1. Redução nova, após preparação da superfície.
2. Suavização do cordão de solda do flange com Belzona®1311.
3. Suavização do cordão de solda interna com Belzona®1311.
4. Revestimento interno da redução com Belzona®1321 (2ª camada).

Após preparação da superfície com jato a metal quase branco, úmido, a peça foi limpa e aplicou-se Belzona®1311 nos cordões de solda, suavizando os mesmos e criando uma superfície regular para a posterior aplicação do Belzona®1321 em duas camadas, com espessura final de 500-750µ. Estes produtos oferecem excelente resistência à erosão / corrosão.
