Relatório Técnico

BELZONA® REVESTIMENTO INTERNO DE DUTO DE FLARE DE 54”

CLIENTE: Refinaria, Rio de Janeiro.

DATA DA APLICAÇÃO: 24 a 30/06/2005.

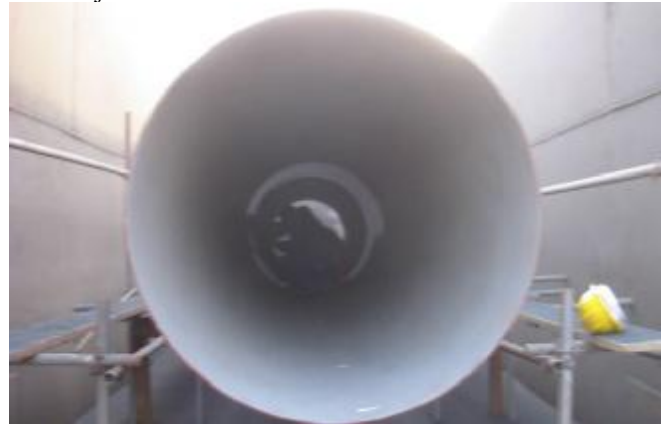
1. Duto jateado internamente.

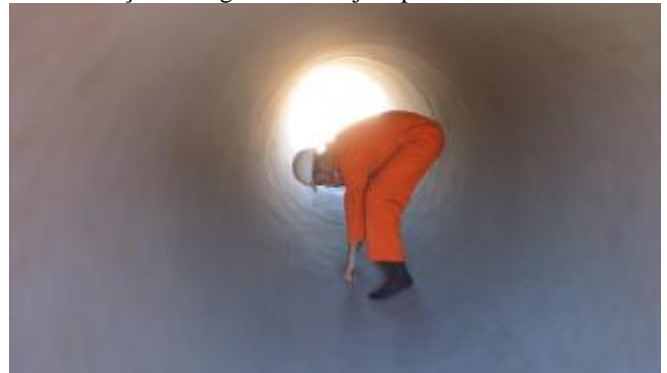
2. Verificação da rugosidade do jato pela HIT A.

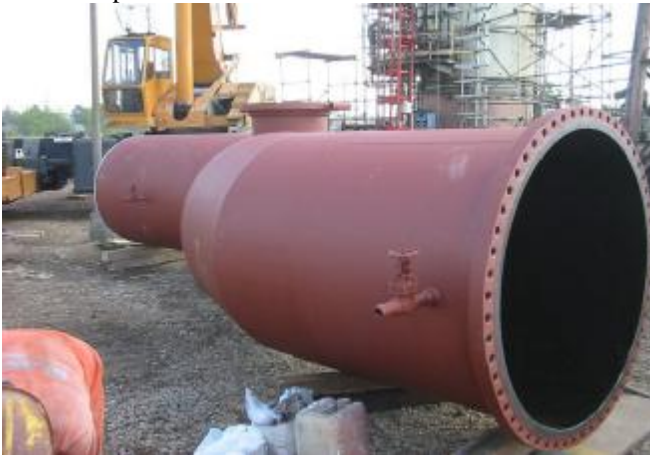
5. Curva após 1ª camada de Belzona® 5811.

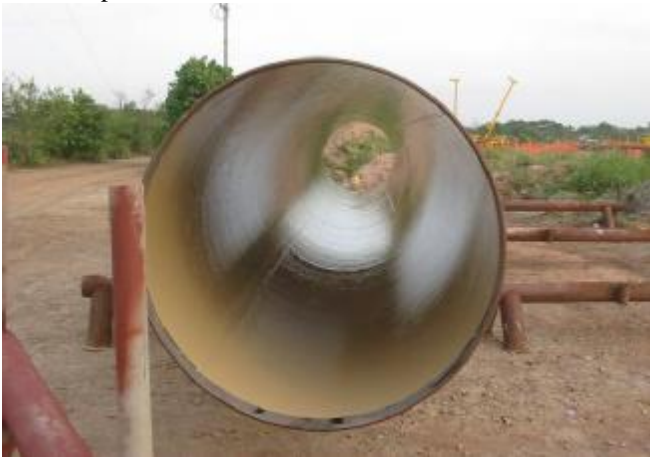
6. Duto após 2ª camada de Belzona® 5811.

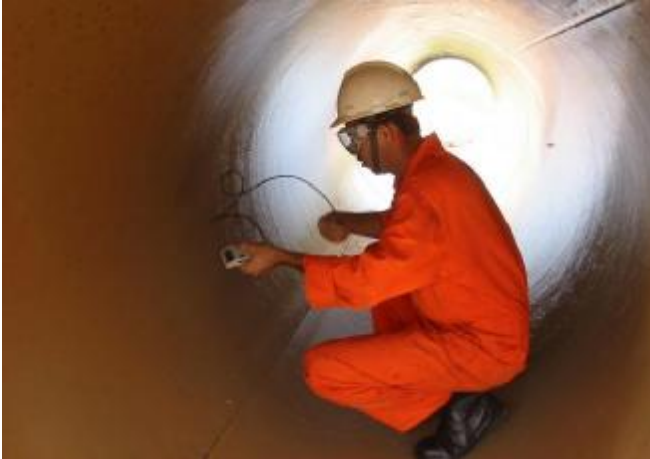
7. Técnico da HITA verificando espessura do revestimento.

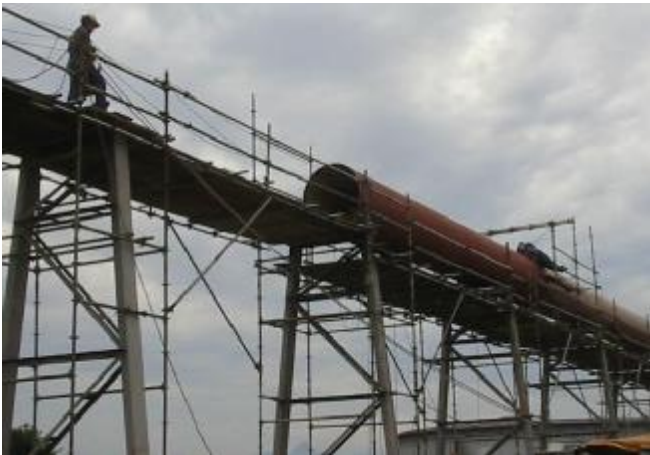
8. Dutos sendo montados.

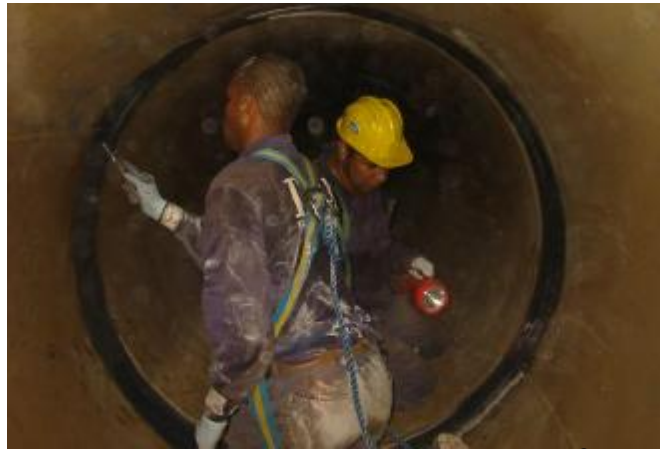
9. Cordões de solda sendo revestidos com Belzona® 1321.

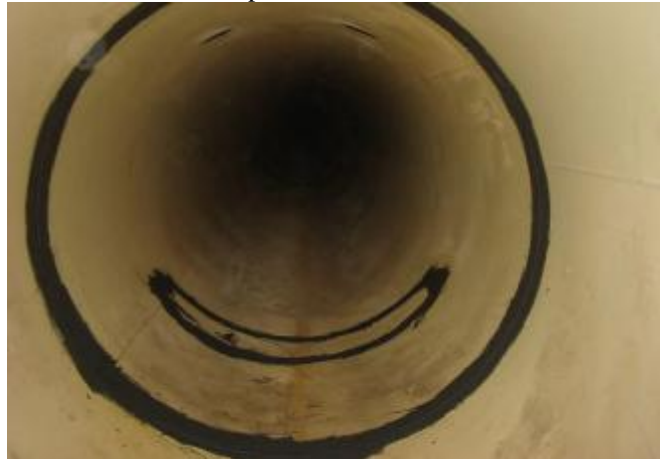
10. Cordões de solda após revestimento com Belzona® 1321.

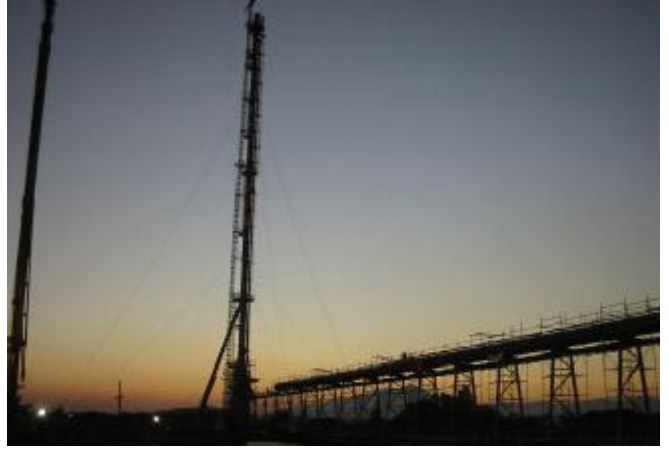
11. Vista geral do duto.
