Relatório Técnico

Plataforma - 2007

BELZONA[®] **RECUPERAÇÃO E REVESTIMENTO** **INTERNO E EXTERNO EM** **TUBULAÇÕES DE ÁGUA SALGADA**

CLIENTE: Plataforma, Macaé-RJ.

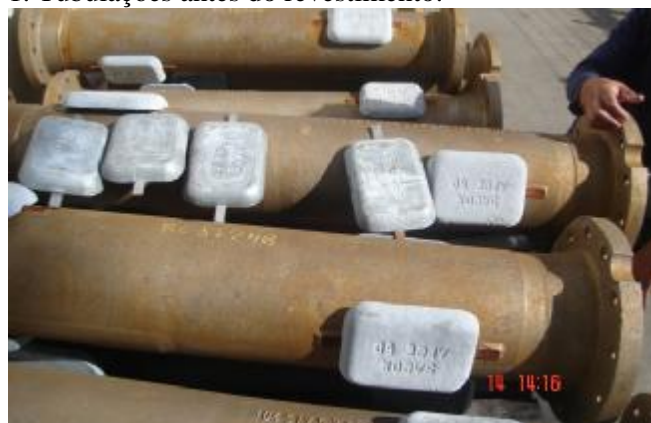
Tubulações apresentando corrosão generalizada, com alvéolos profundos.

1. Tubulações antes do revestimento.

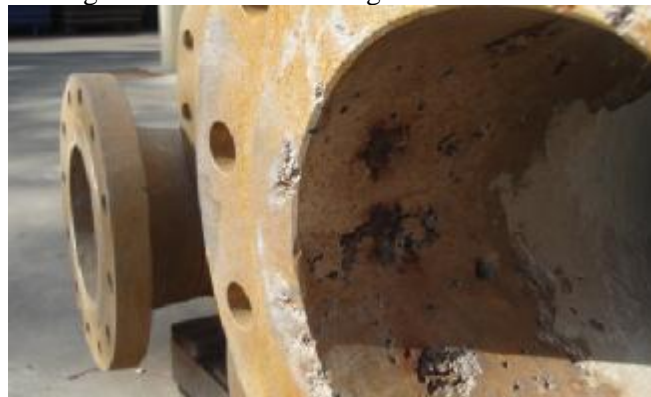
2. Desgastes internos e no flange.

As faces dos flanges foram reconstruídas por moldagem. A HITA confeccionou dez moldes ranhurados. Se aplicou desmoldante (Belzona[®] 9411) no molde para impedir a aderência do produto em sua face e depois Belzona[®] 1321 na face do flange e no molde e em seguida foi feita à montagem do sistema, e após período de cura para carga ligeira, foi efetuado o desmonte. Após o revestimento, os anodos foram fixados através de solda convencional.

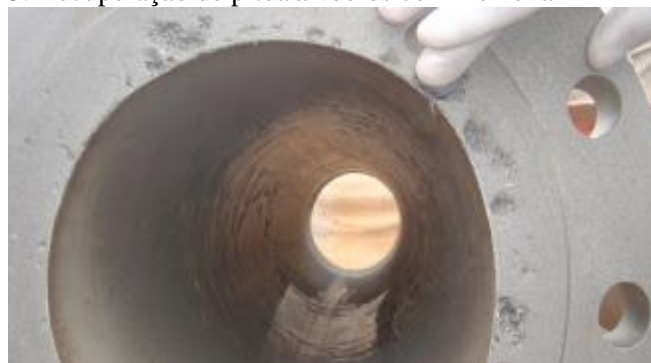
3. Recuperação de pites/alvéolos com Belzona[®] 1111

Foi necessário suavizar as quinas e retirar os anodos (Serviços não previstos, os anodos desestabilizaram o sistema de centrifugação). A superfície foi preparada com jato abrasivo seco (padrão ISO 8501-1 Sa 2 1/2, perfil de rugosidade de 75 µ). Após preparação e limpeza da superfície foi realizada a suavização dos pites e/ou alvéolos com Belzona[®] 1111. Os tubos foram revestidos interna e externamente com Belzona[®] 5891, em espessura de 450 a 750 µm. A superfície interna foi revestida pelo método de centrifugação e a superfície externa com uso de pincel.

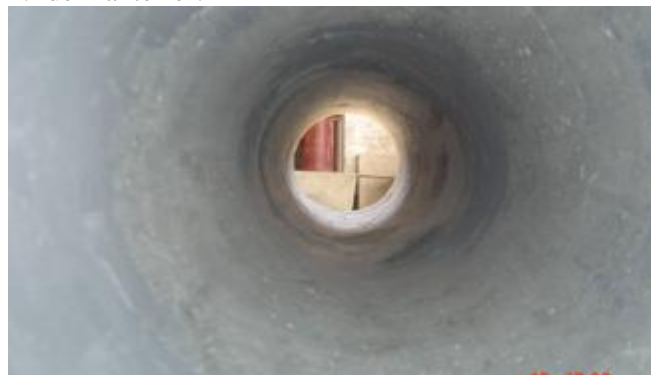
4. Idem anterior.

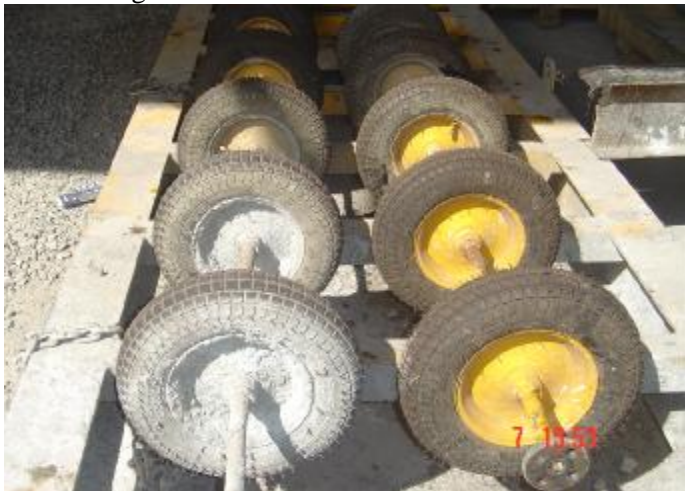
5. Centrifugadora.

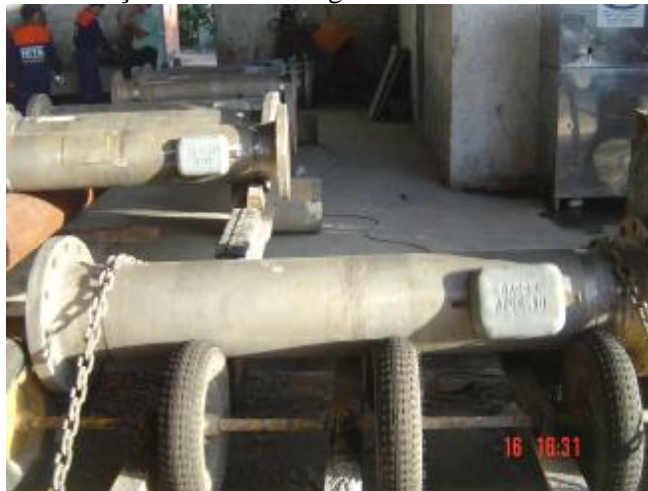
6. Tubulação sobre centrifugadora.

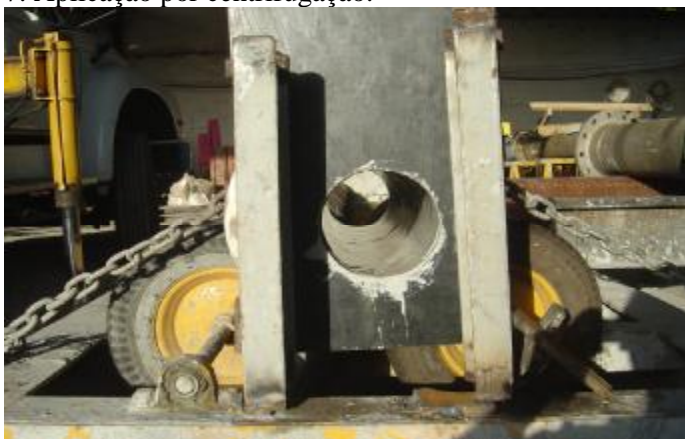
7. Aplicação por centrifugação.

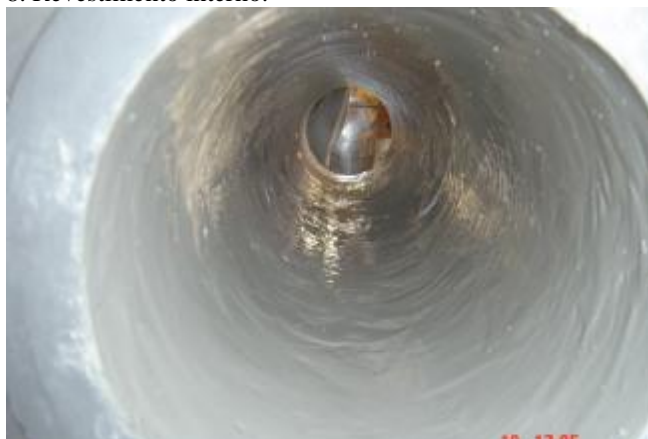
8. Revestimento interno.

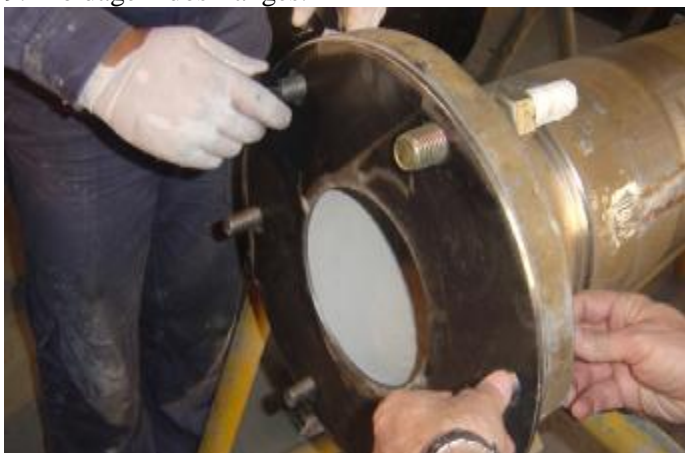
9. Moldagem dos flanges.

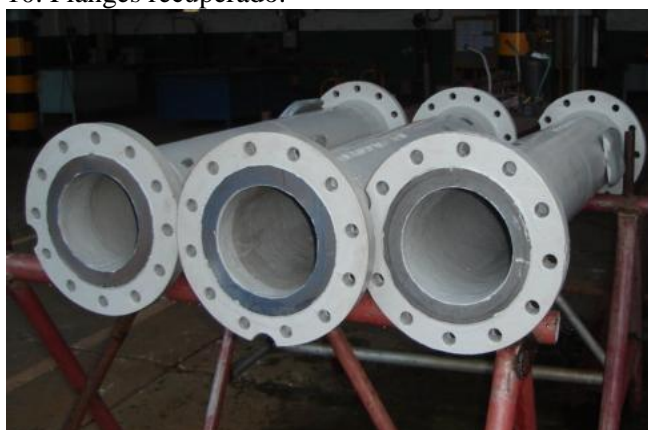
10. Flanges recuperado.

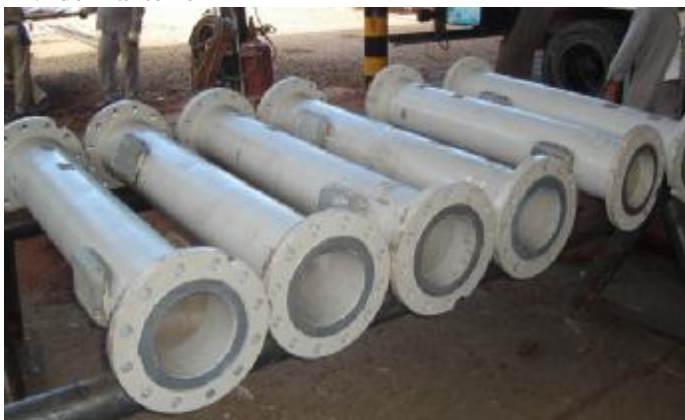
11. Idem anterior

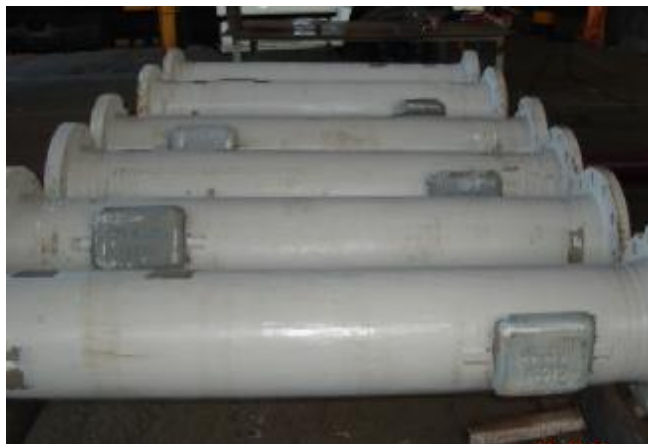
12. Revestimento externo.
