Relatório Técnico

BELZONA[®] **RECUPERAÇÃO E REVESTIMENTO** **DE CARÇAÇA DE MOTOR.**

CLIENTE: Petroquímica, Camaçari, Bahia.

DATA DA APLICAÇÃO: 01/12/2000.

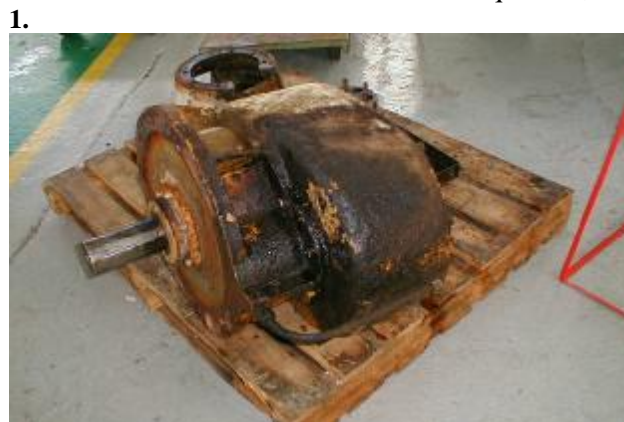
Desgastes por corrosão em carcaças de redutor e motor do ventilador da torre de refrigeração.

As superfícies externas dos equipamentos apresentavam desgastes ocasionados por respingos corrosivos provenientes de torre de refrigeração.

1. Vista do redutor antes do serviço.
2. Detalhe da rosca desgastada.
3. Detalhe da rosca recuperada com Belzona[®] 1111.
4. Carcaça de motor revestida com Belzona[®] 5811.

A superfície foi preparada com jato de areia a metal quase branco. A área desgastada da rosca foi recuperada com Belzona[®] 1111, utilizando-se para isso também o Belzona[®] 9411, agente desmoldante. Aplicou-se então o revestimento Belzona[®] 5811, produto de excelente resistência à corrosão. A recuperação e o revestimento com tecnologia Belzona[®] têm como vantagem adicional o rápido retorno à operação, com baixo custo.

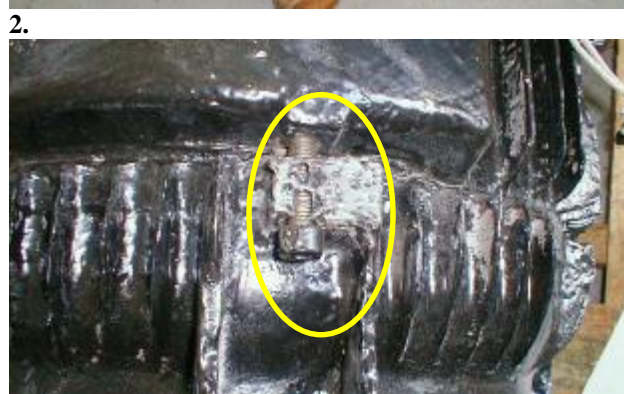
Uma das roscas de encaixe da carcaça estava desgastada. Era necessário a recuperação das áreas desgastadas e um posterior revestimento resistente à corrosão.
