Relatório Técnico

REVESTIMENTO DA CARÇAÇA DOS MOTORES ELÉTRICOS DO TR- 4101 E

CLIENTE: Química, Camaçari, Bahia.

DATA DA APLICAÇÃO: 21 a 23 de Agosto de 2002.

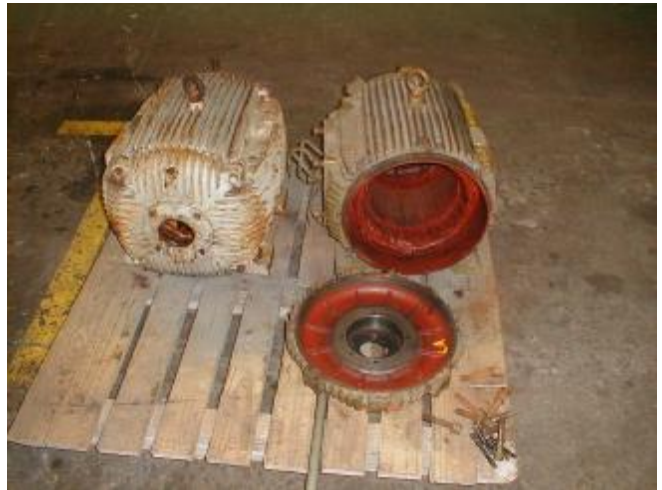
1. Vista dos motores antes do serviço.
2. Carçaça do motor após aplicação de 1ª camada de Belzona[®] 5811.
3. Carçaça de motor revestida com 2ª camada de Belzona[®] 5811.

As peças que apresentavam impregnação de óleo foram descontaminadas. A superfície foi preparada com jato de abrasivo a metal quase branco. Após a limpeza, aplicou-se o revestimento Belzona[®] 5811, produto de excelente resistência à corrosão, que aumentará a vida útil do equipamento.
