Relatório Técnico

BELZONA[®] RECUPERAÇÃO E REVESTIMENTO DA CARÇAÇA DO REDUTOR DO TR-4101 E

CLIENTE: Química, Camaçari, Bahia.

DATA DA APLICAÇÃO: 21 a 23 de Agosto 2002.

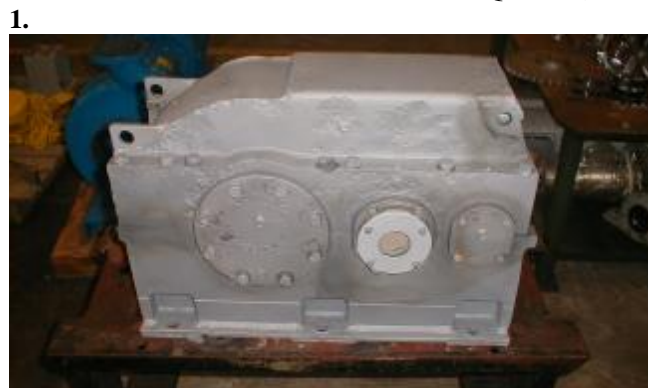
Desgastes gerados por corrosão na carcaça do redutor do TR-4101.

1. Vista do redutor antes do serviço.
2. Detalhe de furos na carcaça do redutor
3. Carcaça do redutor após aplicação de 1ª camada de Belzona[®] 5811.
4. Carcaça do redutor revestida com 2ª camada de Belzona[®] 5811.

As peças que apresentavam impregnação de óleo foram descontaminadas. A superfície foi preparada com jato abrasivo a metal quase branco. Após limpeza, os desgastes foram preenchidos com Belzona[®] 1121. Após este produto estar seco ao tato, aplicou-se o revestimento Belzona[®] 5811, produto de excelente resistência à corrosão, que aumentará a vida útil do equipamento.

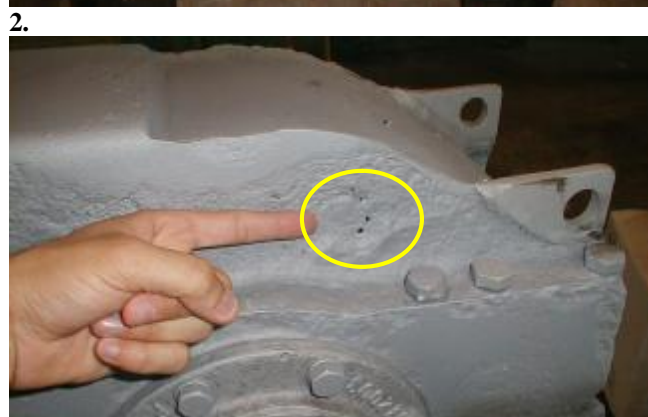
Este equipamento sofre corrosão por aeração diferenciada (torre de refrigeração). Buscando aumentar a vida útil do equipamento, o mesmo deveria ser recuperado e protegido com produtos que resistentes à corrosão.
