## Relatório Técnico

Petrolífera - 2006

### BELZONA<sup>®</sup> REVESTIMENTO NO TETO DA SALA DE LASTRO

**CLIENTE:** Petrolífera - Macaé, RJ.

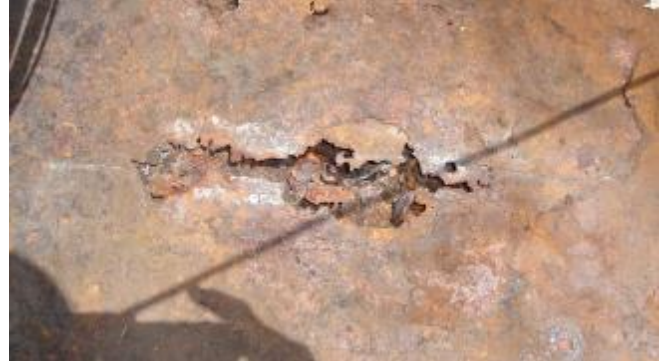
O teto da sala de lastro apresentava desgastes severos com perda de espessura (presença de furos, pites e alvéolos) em toda superfície, ocasionados pela exposição a ambiente agressivo (corrosivo/salitre), gerando infiltrações em toda sua estrutura.

1. Teto apresentando desgastes severos (furos em diversos pontos da estrutura).

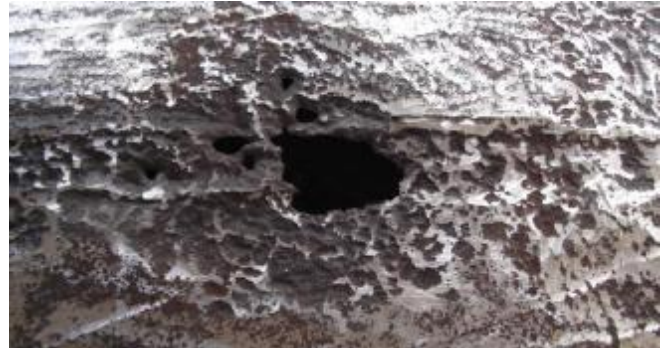
2. Idem Anterior.
