Relatório Técnico

REVESTIMENTO DO PISO DA SALA DE BATERIAS E AIR-LOCK

CLIENTE: Petrolífera, Macaé - RJ.

DATA DA APLICAÇÃO: 19 de Dezembro de 2007.

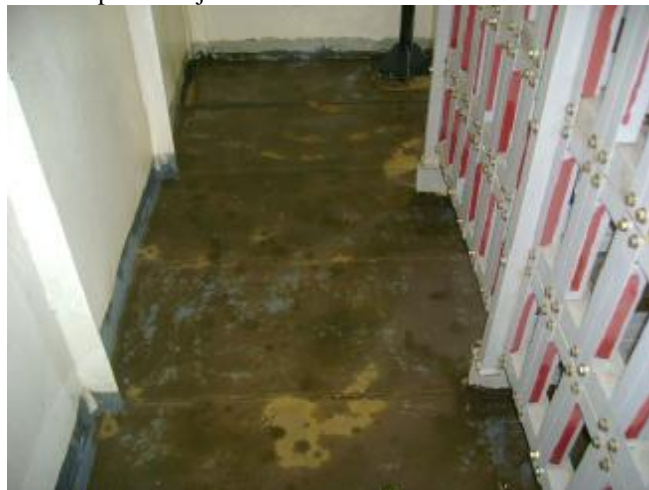
1. Piso após hidrojetamento UAP.

O revestimento anterior e a descontaminação da superfície foi executada com hidrojato de ultra-alta pressão (pressão ≥ 35000 psi), pelo contratante. Após enxugar o substrato, a superfície foi preparada conforme padrão St2, para complementar o perfil de rugosidade já existente quando foi realizado o primeiro revestimento, pois a contratante informou que não havia possibilidade de efetuar preparação de superfície com jato abrasivo seco. Após limpeza com desengraxante, aplicou-se Belzona® 1121 para suavizar os cordões de solda e desgastes existentes. Em seguida todo o piso foi revestido com Belzona® 5891, aplicado em camada única na espessura de 500-600 μm , produto de excelente resistência à corrosão.

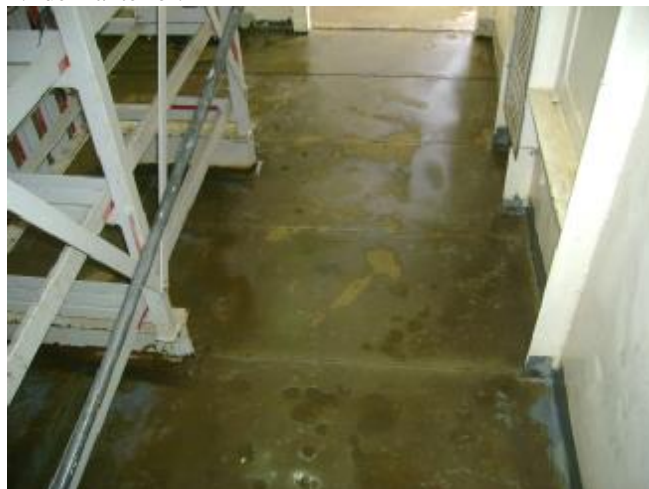
2. Idem anterior.

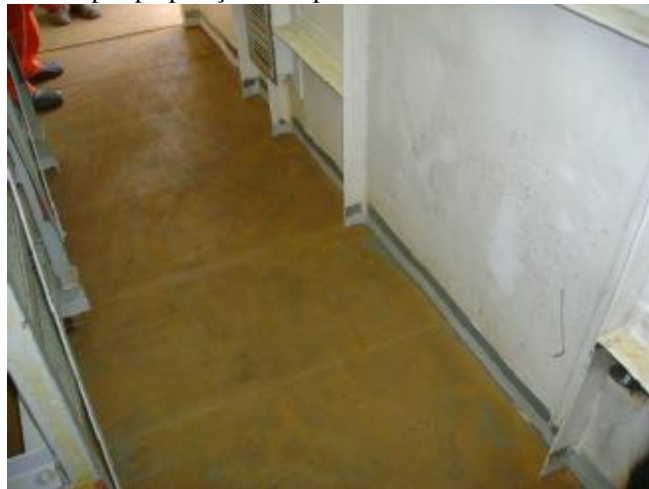
3. Piso após preparação de superfície.

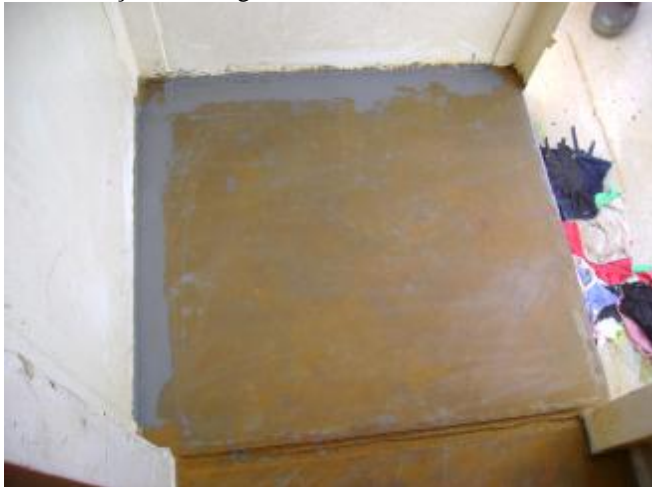
4. Suavização dos desgastes com Belzona® 1121.

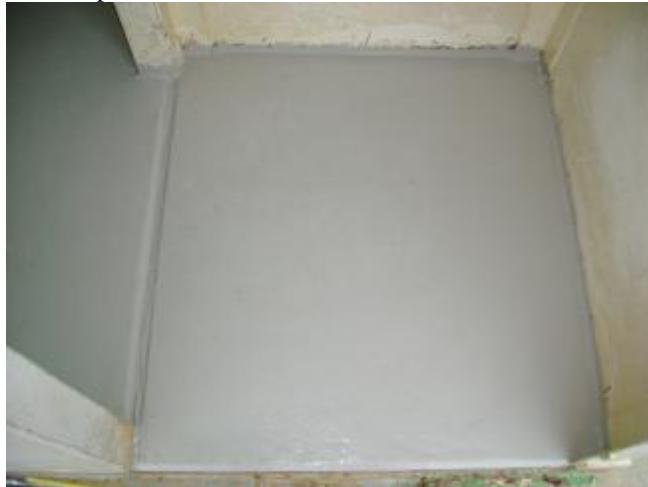
5. Piso após revestimento com Belzona® 5891.

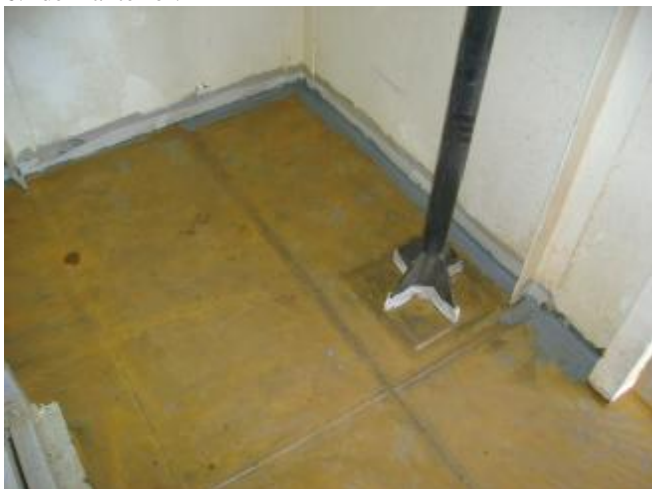
6. Idem anterior.

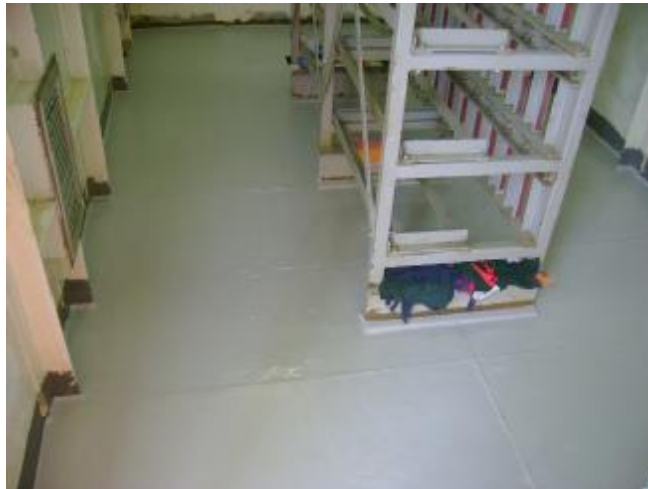
7. Idem Anterior.

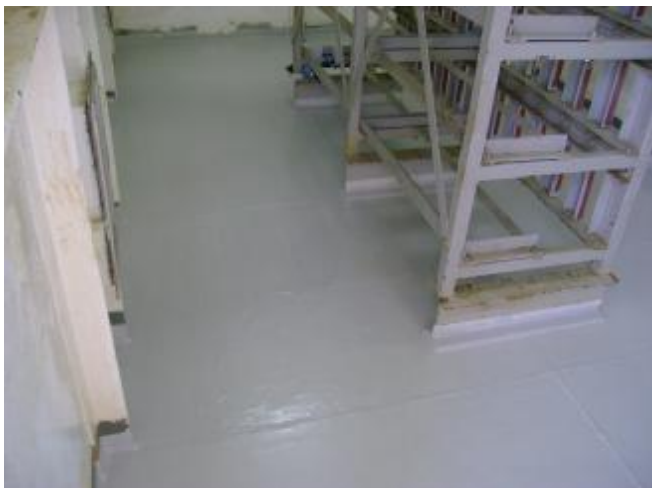
8. Piso revestido com Belzona® 5891.

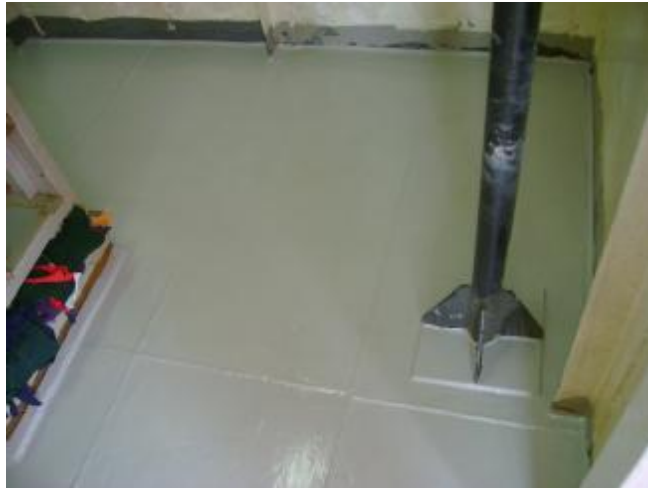
9. Idem anterior.
