BELZONA[®] RECUPERAÇÃO DE JUNTA DE CRISTALIZADOR

CLIENTE: Petroquímica, Camaçari, Bahia.

DATA DA APLICAÇÃO:
Setembro de 1999.

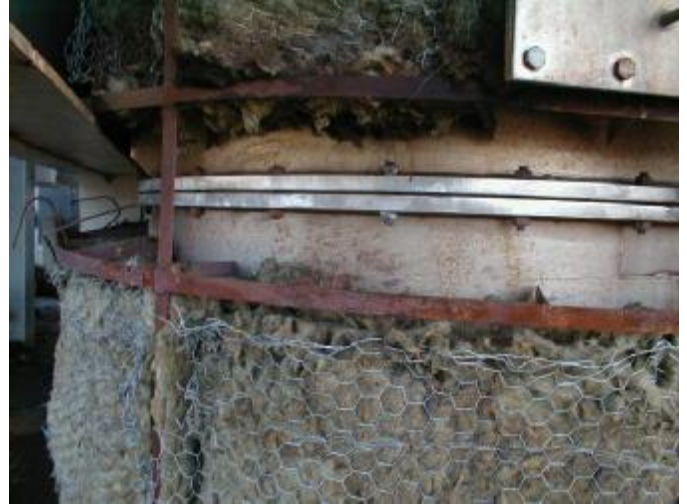
1.

- 1 – Detalhe dos flanges preparados.
- 2 – Detalhe dos flanges selados com Belzona 1111.
- 3 – Vista lateral do reparo com Belzona 1111.

O serviço foi executado em um dia. O tratamento das superfícies foi com limpeza hidráulica, e escova de aço mecanizada, e depois aplicado o Belzona[®] 1111, inclusive sobre os parafusos.
