Relatório Técnico

BELZONA[®] ELIMINAÇÃO DE VAZAMENTO NO VASO V-5601

CLIENTE: Petroquímica, Camaçari, Bahia.

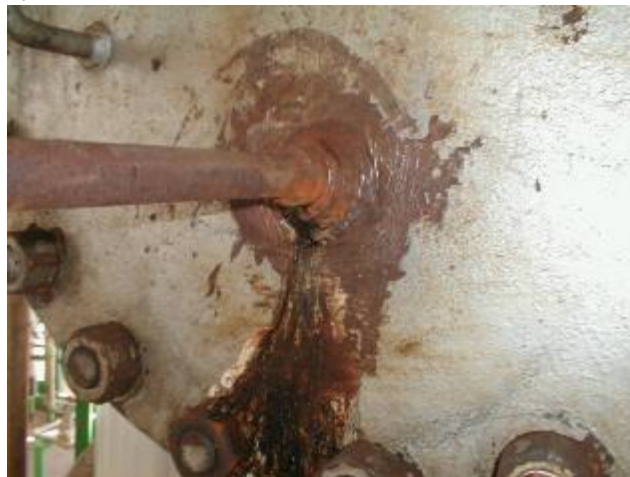
A área de solda entre o dreno e a boca de visita deste equipamento apresentava vazamento vivo em virtude da corrosão existente naquela região, que gerou trincas. Para eliminar este vazamento, a área deveria ser recuperada e revestida com produtos resistentes à corrosão e a temperatura.

1. Área antes do serviço, notar vazamento vivo.
2. Área recuperada com Belzona[®] 1111, Belzona[®] 1221 e tela de reforço.
3. Serviço concluído, com área revestida com Belzona[®] 1391.
