BELZONA[®] **REPARO E REVESTIMENTO DE TRINCA** **NO TANQUE TG-451-101**

CLIENTE: Petroquímica, Bahia.

DATA DA APLICAÇÃO: 13 de Dezembro de 2001.

Trincas na região do costado do tanque de armazenamento de Metanol TG-451-101.

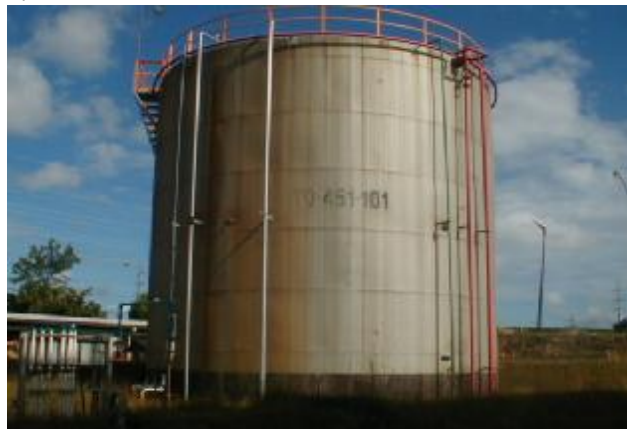
1. Tanque onde se realizou o serviço.
2. Furo antes (com corrosão) e depois da preparação de superfície com lixa manual.
3. Recuperação com Belzona[®] 1111 e tela de reforço.
4. Revestimento da área com Belzona[®] 4311.
