## Relatório Técnico

### **BELZONA<sup>®</sup>** **ELIMINAÇÃO DE VAZAMENTO EM** **DRENO PARA S-7302**

**CLIENTE:** Petroquímica, Camaçari, Bahia.

**DATA DA APLICAÇÃO:** Outubro de 2002.

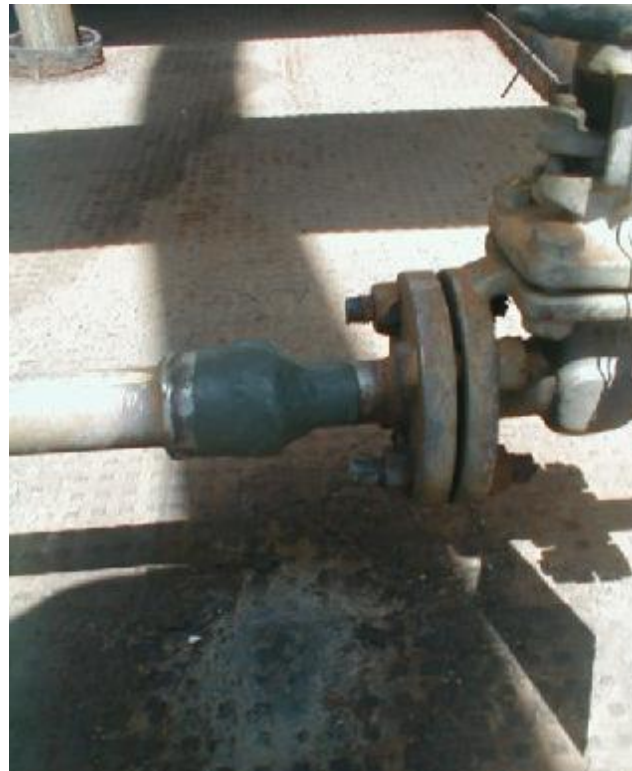
1. Serviço concluído, em destaque o último produto aplicado, Belzona<sup>®</sup> 4311.
2. Idem item anterior.

Obs: O serviço foi executado em Outubro de 2002, mas não houve possibilidade de registrar o mesmo com fotografias no dia da execução. As fotografias deste relatório foram tomadas no dia 22/01/2003 durante realização de outro serviço. Observar que o produto se encontra em perfeitas condições.

O produto existente foi removido. A superfície foi preparada com lixa manual. Após limpeza, aplicou-se Belzona<sup>®</sup> 1111 conjuntamente com tela de reforço (Belzona<sup>®</sup> 9341), vedando o vazamento. Após esta etapa, aplicou-se o revestimento Belzona<sup>®</sup> 4311, de excelente resistência química.
