Relatório Técnico

BELZONA[®] **ELIMINAÇÃO DE VAZAMENTO E** **REVESTIMENTO DE TUBULAÇÃO** **ENTERRADA**

CLIENTE: Petroquímica, Camaçari, Bahia.

Vazamento vivo em linha CWS enterrada de torre de refrigeração.

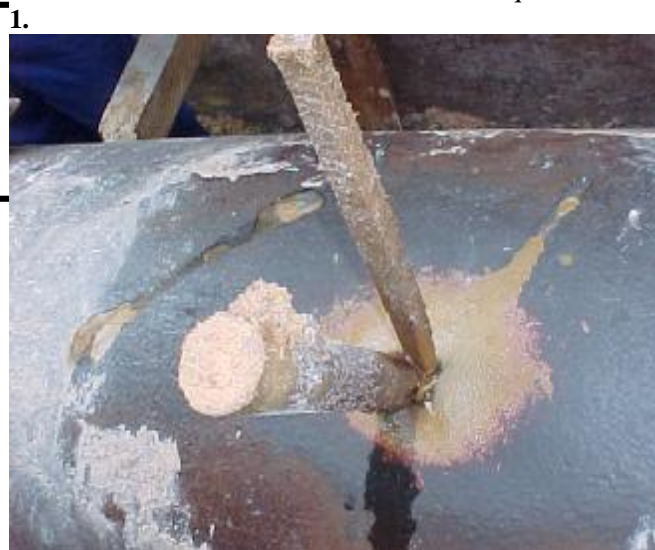
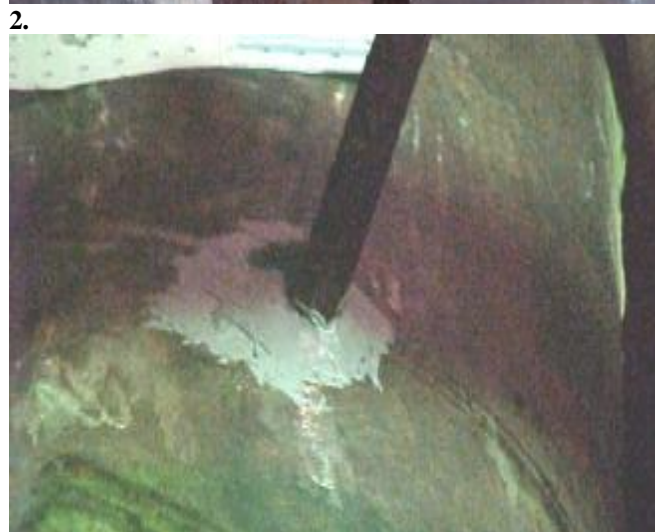
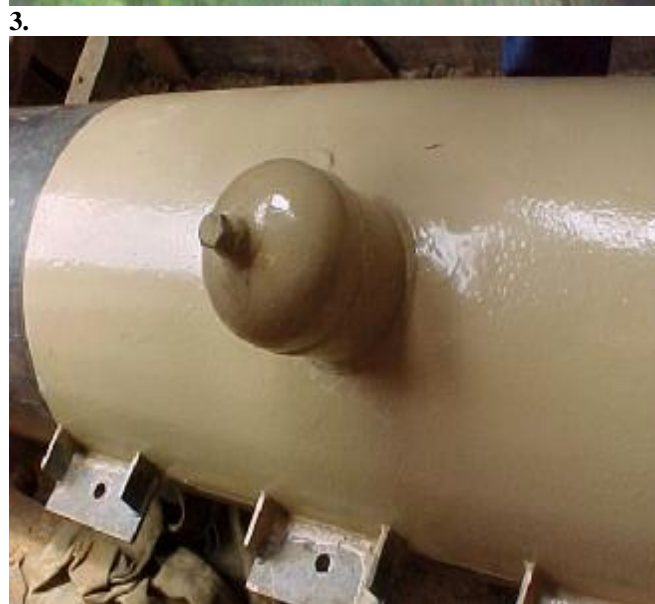
FOTOS:

1. Vazamento minimizado com utilização de tarugos de madeira.
2. Vazamento vedado com Belzona[®]1291/Belzona[®]1221.
3. Calha soldada à tubulação.
4. Calha revestida com Belzona[®]5811.

Foram colocados tarugos de madeira para minimizar o vazamento, em seguida foi aplicado o produto Belzona[®]1291/Belzona[®]1111. Após esta etapa a superfície foi jateada a metal quase branco e uma calha com CAP foi soldada à tubulação. Finalmente a tubulação foi revestida com Belzona[®]5811, protegendo a mesma da corrosão.
