## Relatório Técnico

### BELZONA<sup>®</sup> VEDAÇÃO DE VAZAMENTOS E REFORÇO EXTERNO EM LINHAS DE ETILENOGLICOL

**CLIENTE:** Petroquímica, Camaçari, Bahia.

**DATA DA APLICAÇÃO:** Julho de 2004.

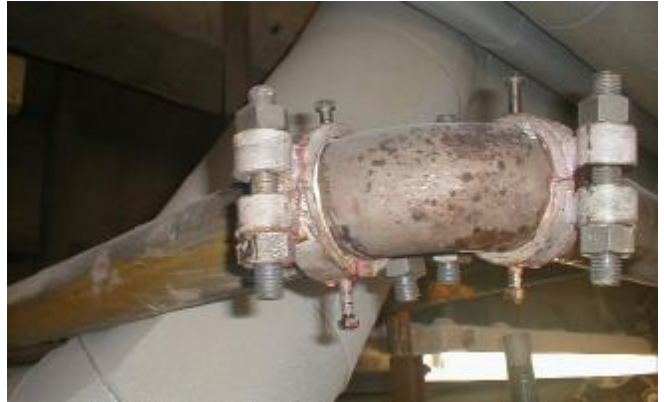
1. Curva que apresentava vazamentos, mesmo com a utilização de braçadeiras.
2. Conexão em T que também apresentava vazamento.
3. Aplicação de Belzona<sup>®</sup> 1121 na curva.
4. Aplicação de Belzona<sup>®</sup> 1121 na conexão em T.

A superfície foi preparada com lixa manual. Após limpeza, os pontos que apresentavam vazamentos foram vedados com Belzona<sup>®</sup> 1221 e tela de reforço (Belzona<sup>®</sup> 9341). Em seguida, todos os pontos foram reforçados com Belzona<sup>®</sup> 1121 e tela de reforço.
