## Relatório Técnico

### BELZONA<sup>®</sup> VEDAÇÃO NO COOLER DO VASO P-854

**CLIENTE:** Petroquímica, Camaçari, Bahia.

**DATA DA APLICAÇÃO:** 30 de Abril de 2004.

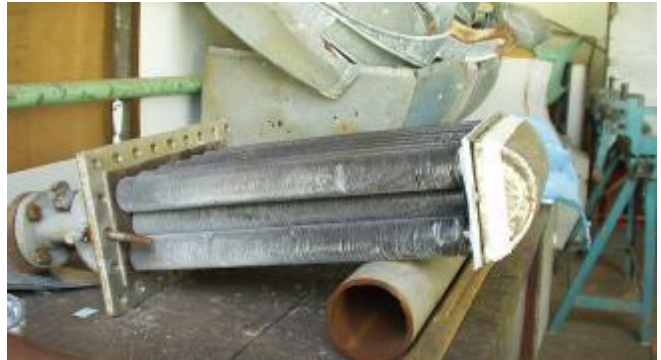
1. Visão geral do cooler.
2. Peça fixada com pontos de solda, notar fresta.
3. Aplicação de Belzona<sup>®</sup>1111 na área de união.
4. Área revestida com Belzona<sup>®</sup>1391.

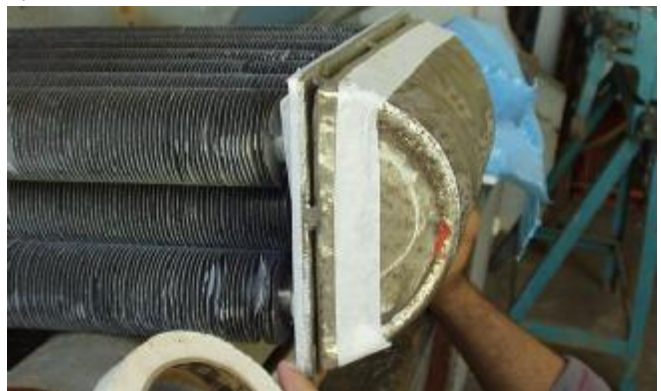
2.

Fresta na união da chapa côncava de retorno dos gases do cooler.

A antiga peça estava deteriorada e precisava ser substituída. Para não fragilizar ainda mais o substrato, a mesma deveria ser fixada com pontos de solda e vedada com produtos resistentes à condição operacional do equipamento.

A peça foi fixada com pontos de solda, para obtenção do reforço estrutural necessário ao sistema. A peça foi preparada com lixadeira. Após limpeza, aplicou-se Belzona<sup>®</sup>1111 na fresta, vedando e encapsulando a área. Em seguida, aplicou-se Belzona<sup>®</sup>1391 em toda a área, produto de excelente resistência à corrosão em altas temperaturas.
