Relatório Técnico

VEDAÇÃO DE FUROS EM LINHAS DE VÁCUO DOS REATORES DE PVC M & H

CLIENTE: Petroquímica, Camaçari, Bahia.

DATA DA APLICAÇÃO: 26 de Janeiro de 2004.

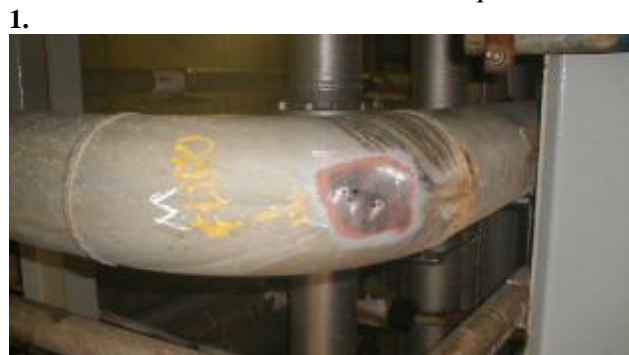
Estes desgastes, que se situavam próximos aos cordões de solda, foram gerados por corrosão / erosão. Para que o sistema pudesse ter um retorno normal, a área danificada deveria ser recuperada com produtos resistentes às condições operacionais do sistema, com a vantagem de permitir o retorno à operação no mínimo prazo possível.

1. Curva R-2101- M apresentando corrosão.
2. Curva R-2101- H apresentando corrosão.
3. Curvas após aplicação de Belzona® 1111
4. Curva após revestimento com Belzona® 4311.
5. Idem anterior.

A superfície foi preparada com lixa manual. Após limpeza, os furos foram vedados com aplicação de Belzona® 1111 e “Tela de Reforço”. Em seguida, aplicamos Belzona® 4311 na área danificada, produto de maior resistência química, que oferecerá maior durabilidade ao reparo. Caso este reparo venha a apresentar desgaste, deverá ser aplicado produto com maior resistência a abrasão / erosão, como o Belzona® 1321 ou Belzona® 1812.
