BELZONA[®] **VEDAÇÃO DE FLANGE DE REATOR** **COM VAZAMENTO DE BENZENO**

CLIENTE : Petroquímica, Camaçari, Bahia.

Vazamento de benzeno pela junta do flange do reator R-5201.

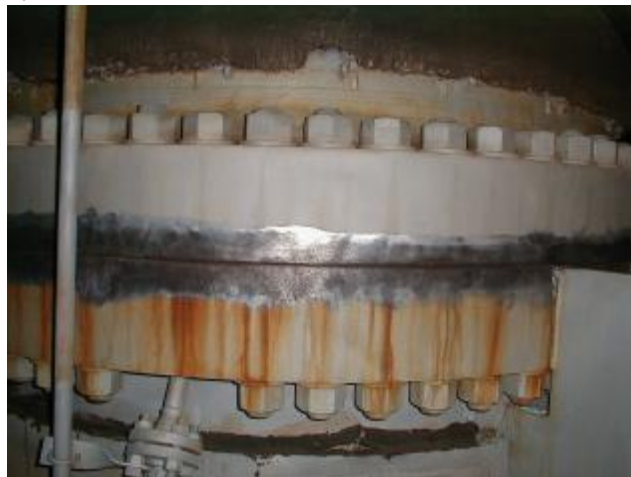
Havia vazamento para o ambiente através do flange. Era necessário realizar a vedação no menor prazo possível para poder partir a unidade. A troca da junta implicaria na parada total, resfriamento e abertura do reator o que não ocorreria em pouco tempo.

1. Detalhe do flange.
2. Detalhe do flange com Belzona[®] 1591.
3. Flange com Belzona[®] 1111/9341 - Final.

Foi preparada a superfície com escova rotativa para limpeza e riscador para fornecer rugosidade (foi levantado pela empresa que não seria necessário jato de areia, pois a pressão era inferior a 4 kgf/cm²), a vedação do flange foi feita com Belzona[®] 1591/111/9341. A recuperação com tecnologia Belzona[®] teve como vantagem adicional o rápido retorno à operação, com baixo custo.
