Relatório Técnico

BELZONA[®] **VEDAÇÃO NO COSTADO DO VASO** **V-7313 E EM LINHAS DE 1 ½"**

CLIENTE: Petroquímica, Camaçari, Bahia.

DATA DA APLICAÇÃO: 07 de Outubro de 2005.

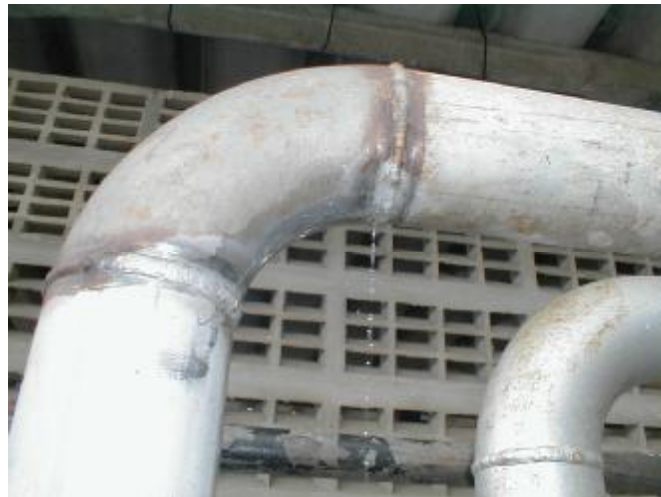
1. Linha após preparação de superfície.

A superfície foi preparada com padrão St2 (lixa e lima). Após a preparação da superfície foi aplicado Belzona[®] 1111 com tela de reforço para vedar a área danificada. Em seguida aplicamos Belzona[®] 4301 produto com excelente resistência a uma ampla gama de agentes químicos.

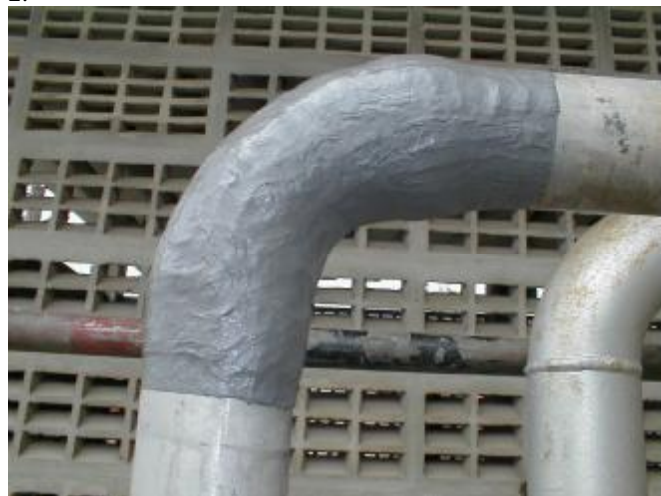
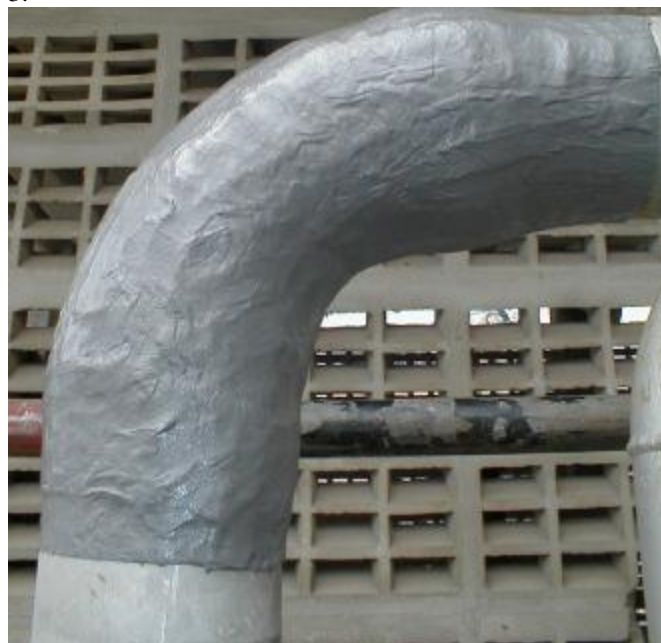
2.

2&3. Linha após aplicação dos produtos Belzona.
