Relatório Técnico

BELZONA[®] RECUPERAÇÃO EM TUBULAÇÃO DE 42"

CLIENTE: Petroquímica, Camaçari, Bahia.

DATA DA APLICAÇÃO: 16 de Maio de 2006.

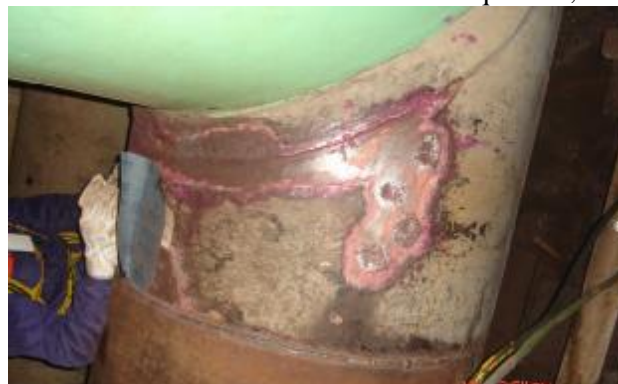
A tubulação apresentava desgastes severos com presença de alvéolos em sua estrutura. Era necessário vedar e proteger a tubulação com o intuito de impedir o avanço da corrosão.

1. Trecho da tubulação durante preparação de superfície.
2. Recuperação dos desgastes com aplicação de Belzona[®] 1121.
3. Idem anterior.
4. Idem anterior.

A superfície foi preparada com lixa manual, lixadeira com escova rotativa e martelo de bronze. Após preparação de superfície aplicamos Belzona[®] 1121 preenchendo todos os pontos onde havia desgastes.
