Relatório Técnico

BELZONA® SANAR VAZAMENTO VIVO EM LINHA DE ETENO

CLIENTE: PETROQUÍMICA – Camaçari, Bahia.

DATA DA APLICAÇÃO: 04 de setembro de 2007.

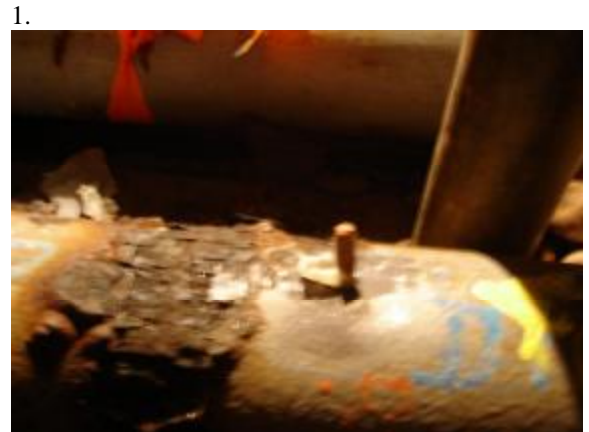
1. Preparação da superfície.
2. Aplicação de Belzona® 1221.
3. Aplicação de Belzona® 1111 e tela de reforço (Belzona® 9341).
4. Idem anterior.

O vazamento foi estancado com auxílio de tarugo e Belzona® 1221, produto de cura rápida muito utilizado para conter vazamentos, viabilizando a preparação da superfície e dando maiores condições de execução do reparo. A preparação da superfície foi executada conforme padrão ST2 com utilização de lixa #36/#16 e lima. Após preparação e limpeza da superfície (álcool de alta pureza) foi aplicado Belzona® 1111 com tela de reforço (Belzona® 9341) para garantir maior resistência química, reforço mecânico e eficiência ao reparo.
