BELZONA[®]
VEDAÇÃO NA LINHA DE ENTRADA
DO V-1903 B

CLIENTE: Petroquímica, Camaçari, Bahia.

DATA DA APLICAÇÃO: 20 de Maio de 2007.

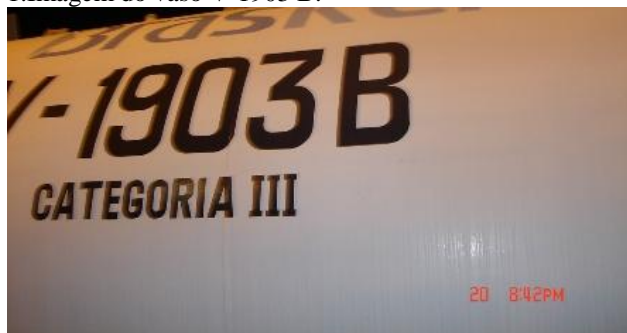
1. Imagem do vaso V-1903 B.

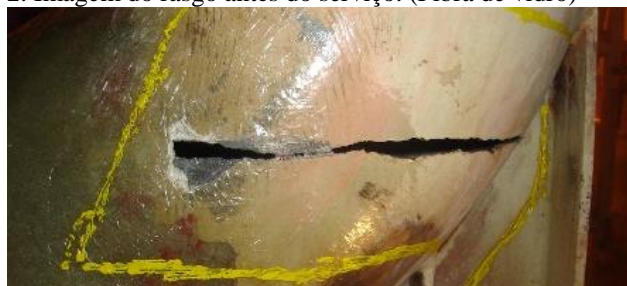
A linha apresentava desgastes com presença de um rasgo em sua estrutura. Era necessário vedar a área com um produto de excelente resistência a corrosão química.

2. Imagem do rasgo antes do serviço. (Fibra de vidro)

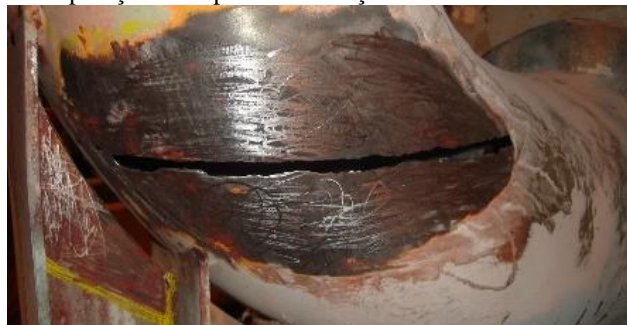
3. Preparação de superfície remoção da fibra de vidro.

Remoção do revestimento anterior (fibra de vidro). A superfície foi preparada nos padrões ST3 e ST2 havia dificuldade para acessar a região, para limpeza e descontaminação foi utilizado vapor e álcool. Após preparação e limpeza da superfície a região afetada foi vedada com aplicação de Belzona[®]1221. Logo após aplicamos o Belzona[®]1111 com tela de reforço para recompor a área desgastada garantindo maior reforço ao reparo e servindo como sacrifício para permitir a cura total do Belzona[®]4301. Em seguida aplicamos Belzona[®]4301 com tela de reforço produto de alta resistência a uma ampla gama de agentes químico.

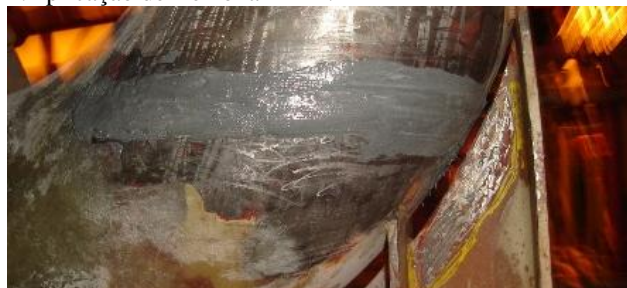
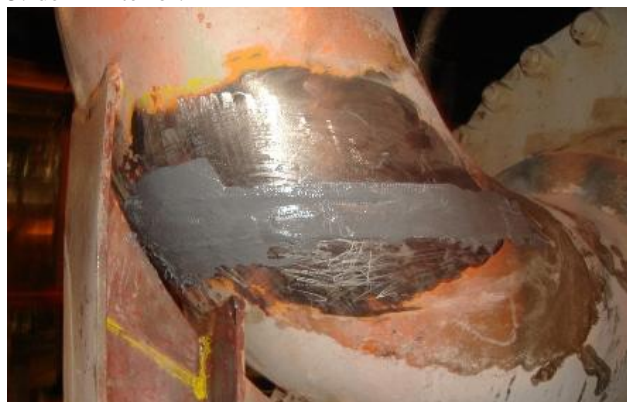
4. Aplicação de Belzona[®]1221.

5. Idem Anterior.

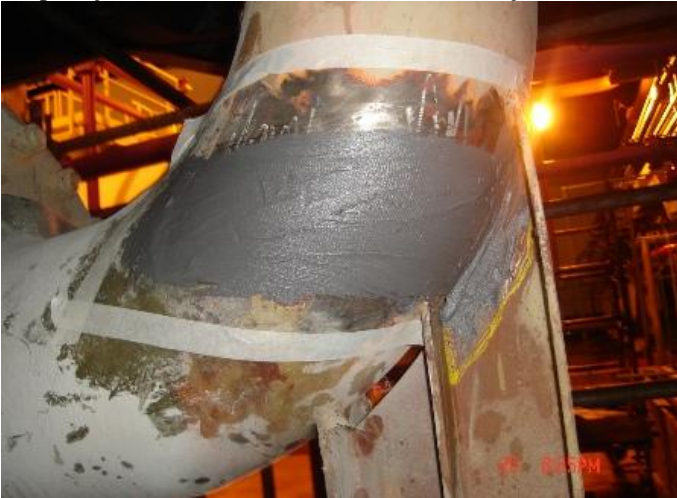
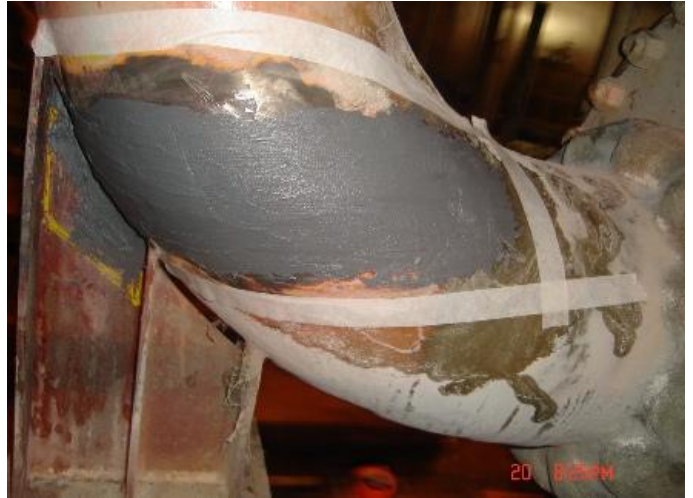
6. Aplicação de Belzona® 1111 com tela de reforço.

7 Idem Anterior

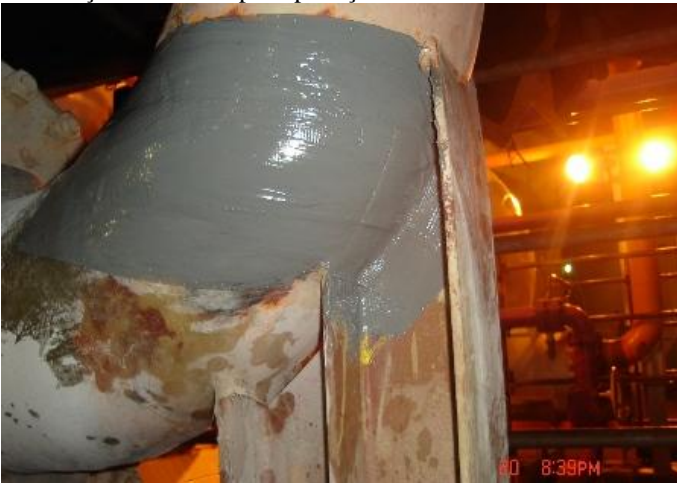
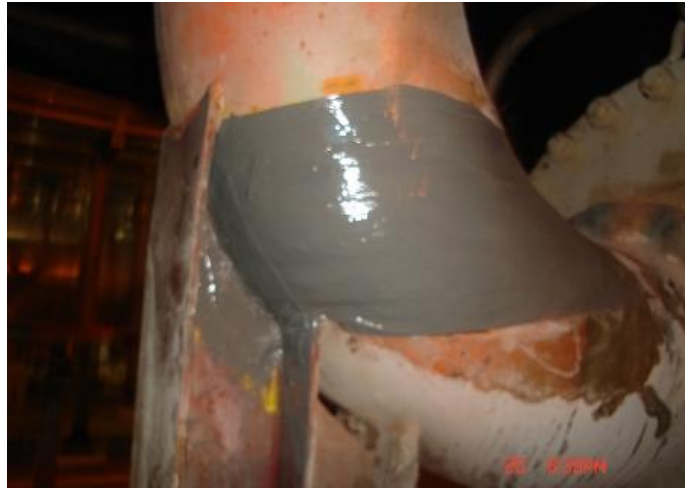
8. Serviço concluído após aplicação do Belzona® 4301.

9. Idem Anterior.
