## BELZONA® REPARO EM PNEU DE CARRINHO PLATAFORMA AÉREA

**CLIENTE:** CIA DE TRANSPORTE URBANO,  
Rio de Janeiro.

**DATA DA APLICAÇÃO:** Julho de 1997.

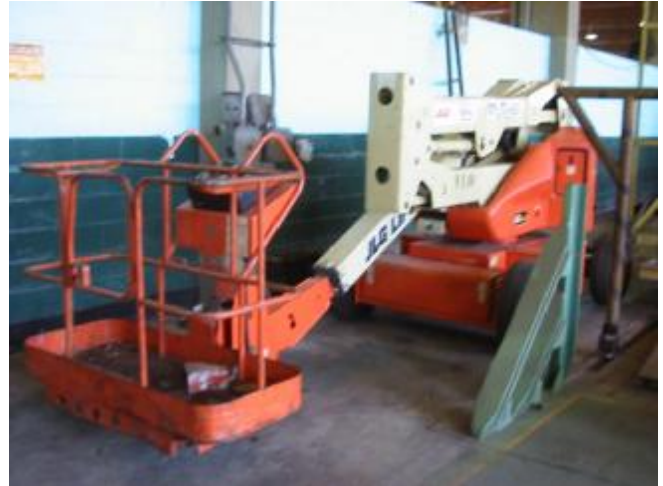
1. Vista do equipamento.
2. Visão geral do pneu.
3. Vista da área onde foram aplicados os produtos Belzona® após 7 (sete) anos.

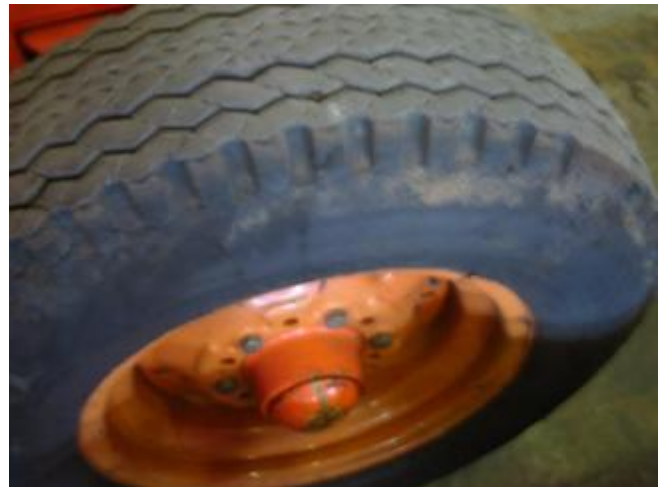
2.

O pneu maciço se encontrava com um rasgo ocasionado por impacto devido a uma manobra. Era necessária a utilização de um produto que fosse resistente ao impacto e ao mesmo tempo aderisse com tenacidade à borracha, devolvendo a esta sua característica original.

O pneu foi raspado, ranhurado e descontaminado até ficar totalmente limpo e sem borracha solta. Abriu-se um pouco mais a fenda para melhor aderência do produto e inicialmente a superfície foi condicionada com Belzona® 2911. Após período de cura do condicionador, aplicou-se Belzona® 2311 na fenda tomando o cuidado de aumentar a área de aplicação para obtenção de melhor aderência.
