Relatório Técnico

BELZONA® REVESTIMENTO DE COLUNA EM OPERAÇÃO

CLIENTE: Química, Camaçari, Bahia.

DATA DA APLICAÇÃO: 14 e 15 de Novembro de 2002.

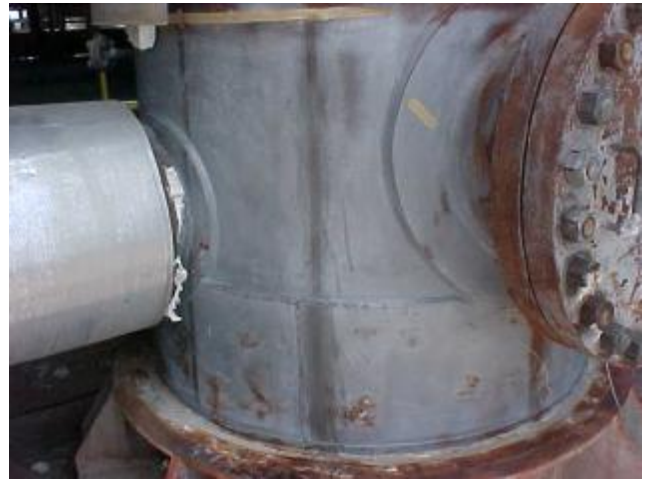
1. Área da coluna após preparação da superfície.
2. Área revestida com Belzona®5851.
3. Área revestida com Belzona®5851 vista de outro ângulo.

O serviço foi executado com o equipamento em operação. A superfície foi preparada com escova de aço manual. Após limpeza, a área foi revestida com Belzona®5851, produto ativado termicamente, tolerante quanto à preparação de superfície e que oferece excelente resistência à corrosão sob isolamento em temperaturas de 70°C à 150°C.
