TECNOLOGIA *Em Ação*

Nº 5, 2002

BELZONA[®] **REVESTIMENTO DE SILOS** **DE INOX PARA PROTEÇÃO CONTRA** **CORROSÃO POR CLORETOS**

CLIENTE: Petroquímica, Camaçari, Bahia.

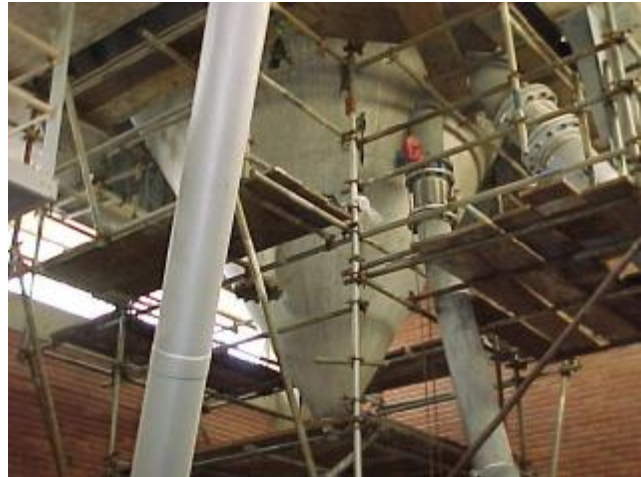
1. Vista geral de silo, pronto para ser revestido.
2. Detalhe do Inox corroído.
3. Serviço concluído com Belzona[®]5811.

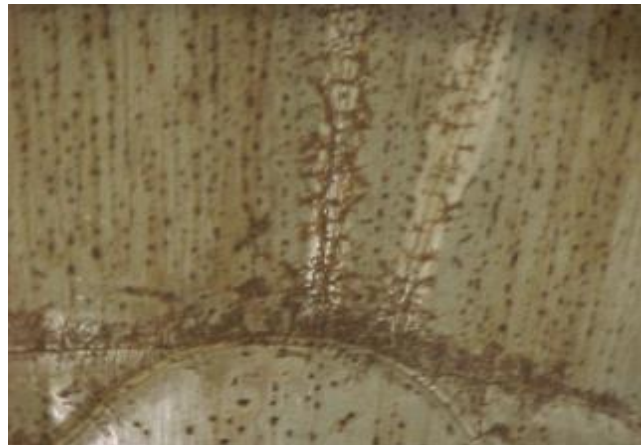
PROBLEMA: Os silos sofrem corrosão devido à elevada presença de cloretos no ambiente. Era necessário o revestimento para tentar evitar que este processo avançasse. Com o revestimento criou-se uma barreira (resistente quimicamente) que evita o contato dos cloretos com o Inox. Este revestimento não recupera trincas já criadas.

A superfície foi jateada para aplicação do Belzona[®]5811 em camada única.
