Relatório Técnico

REVESTIMENTO EXTERNO DE ÁREA INFERIOR DO COSTADO DO TANQUE TQ-402-101

CLIENTE: Petroquímica, Camaçari, Bahia.

DATA DA APLICAÇÃO: 29 de Abril de 2003.

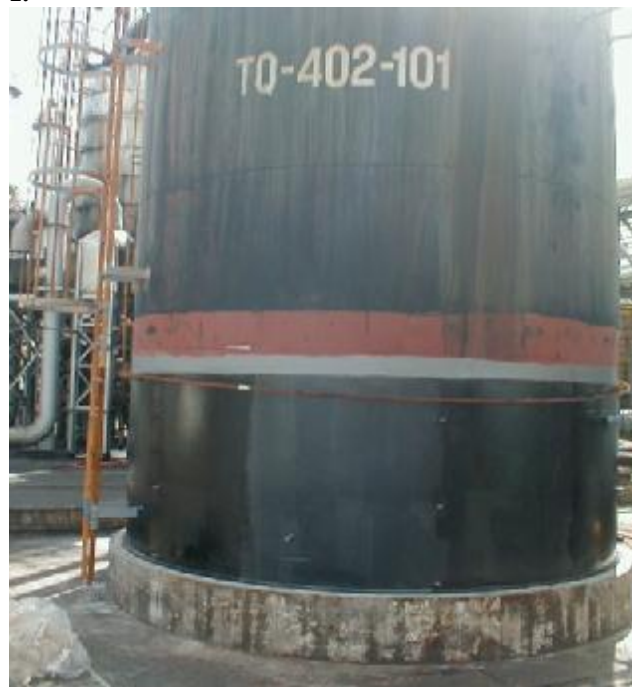
1. Área inferior do costado revestido com Belzona® 5891.
2. & 3. Idem item anterior, de outros ângulos.

A superfície foi preparada com jato. Aplicamos Belzona® 1111 para adoçar e suavizar os pontos críticos antes do revestimento externo com Belzona® 5891, em camada única na espessura de 500µ. O Belzona® 5891 é resistente à corrosão até temperaturas de 90°C em imersão contínua ou 200°C a seco ou a picos de temperaturas superiores a 200 °C.
