Relatório Técnico

BELZONA® **REVESTIMENTO EXTERNO DO** **TRECHO FINAL DO OVER BOARD**

CLIENTE: Plataforma, Macaé.

DATA DA APLICAÇÃO: 26 de Maio de 2004.

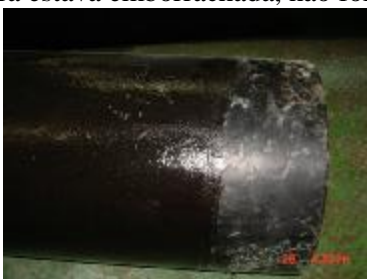
1. Aplicando 1ª camada
2. Serviço concluído. Trecho montado. Houve dano no revestimento. Não foi autorizado o reparo.
3. A ponteira estava emborrachada, não foi alterada.

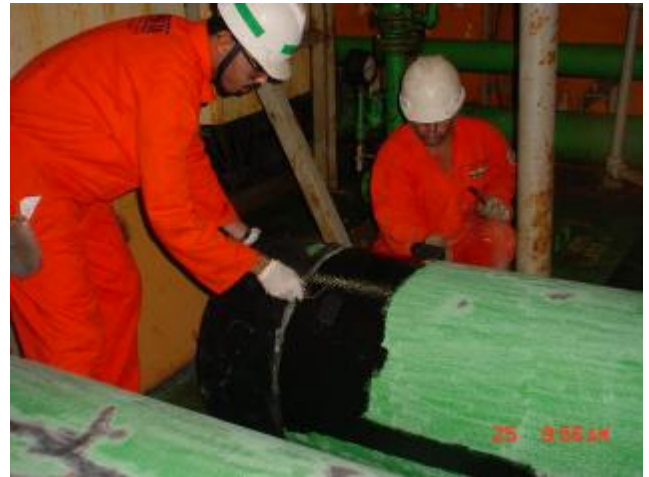
2.

Durante a montagem das peças, as dificuldades são muitas e o revestimento foi danificado. O GEPLAT não autorizou fazer retoques abaixo do andaime.

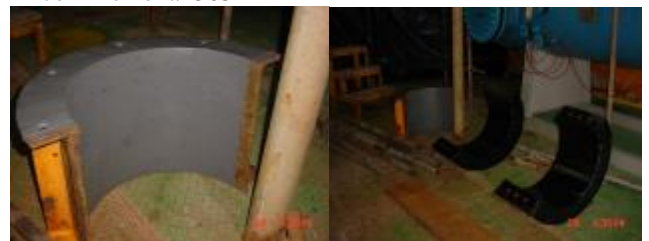
4. A braçadeira foi nivelada com Belzona®1111 e revestida com Belzona®5831
