## Relatório Técnico

### BELZONA<sup>®</sup> REVESTIMENTO EXTERNO DO VASO V-20410

**CLIENTE:** Petrolífera, Aracajú, Sergipe.

**DATA DA APLICAÇÃO:** Abril de 2004.

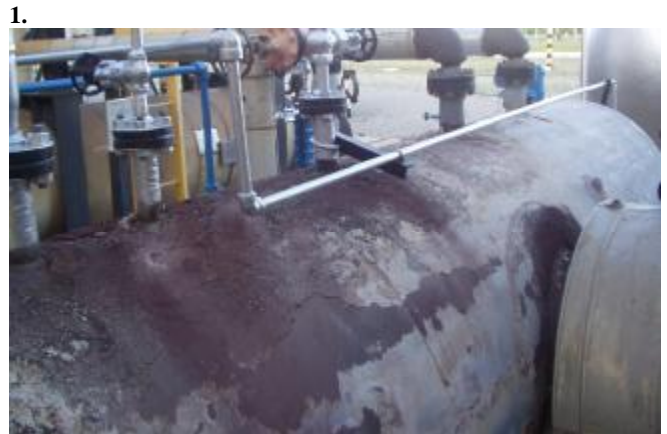
A superfície externa deste equipamento apresentava início de processo de corrosão sob isolamento (CSI), provavelmente gerada por absorção de umidade e/ou infiltrações pela proteção de isolamento térmico utilizada neste equipamento. Para impedir o avanço da corrosão, deveria ser utilizada uma proteção efetiva, que pudesse ser aplicada com equipamento em operação, eliminando custos com parada do equipamento.

1. Detalhe dos desgastes na superfície externa do vaso.
2. Preparação da superfície com pistola e agulhas.
3. Área externa do vaso revestida com Belzona<sup>®</sup> 5851.
4. Idem anterior.

A área foi preparada com pistola de agulhas e lixa manual (# 40). Após limpeza, toda a superfície externa do vaso foi revestida em duas camadas com Belzona<sup>®</sup> 5851, revestimento ativado termicamente que oferece resistência efetiva à corrosão sob isolamento em temperaturas de 80°C a 150°C, tolerante a superfícies pouco preparadas, com a vantagem adicional de poder ser utilizado com o sistema em operação, minimizando custos com parada.
