## Relatório Técnico

### **BELZONA<sup>®</sup>** **REVESTIMENTO EXTERNO EM** **SPOOL DE LINHA DE OVERBOARD**

**CLIENTE:** Plataforma, Macaé.

**DATA DA APLICAÇÃO:** 15/06/2006

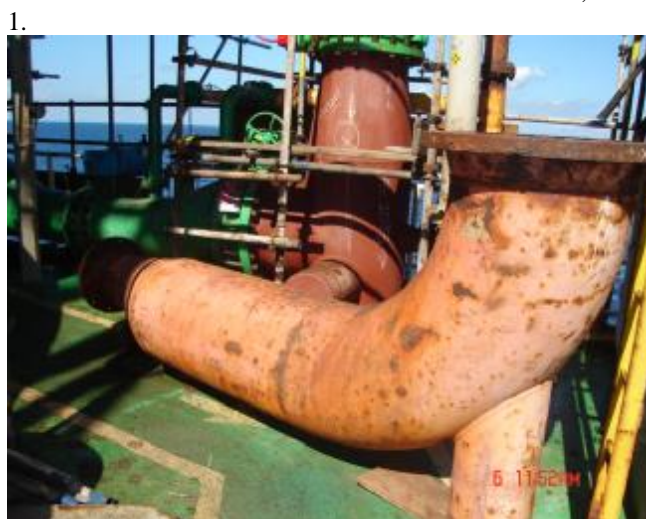
Corrosão externa de Spools de tubulação de Overboard.

1. Spool com corrosão.
2. Aplicação de "Stripe Coat" nas soldas e flanges
3. Spool revestido com Belzona<sup>®</sup> 5831.

Os spools foram descontaminados usando limpeza com lava jato, seguida de aquecimento com vapor a 110° C durante 4 horas, e finalmente hidrojateamento de Ultra Alta pressão (35.000 psi).

Superfície preparada com jateamento seco (granalha) a metal quase branco, obtendo perfil de rugosidade variando entre 60 a 70 micras.
