Relatório Técnico

BELZONA[®] RECUPERAÇÃO E REVESTIMENTO EXTERNO DA TORRE DA-2301

CLIENTE: Petroquímica, Camaçari, Bahia.

DATA DA APLICAÇÃO: 30 de Maio de 2006.

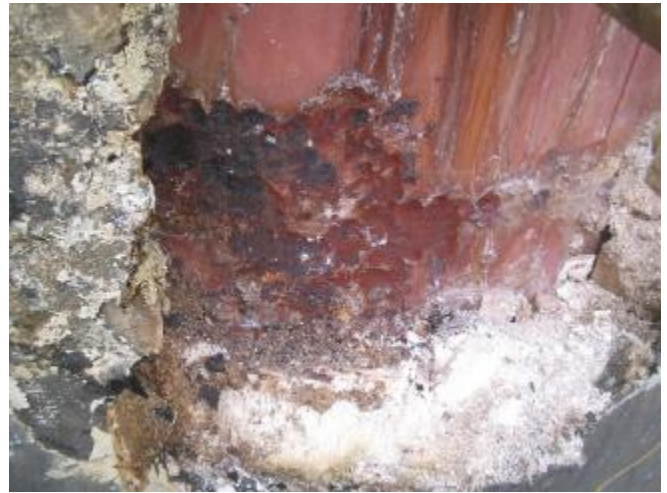
A torre DA-2301 apresentava desgastes severos ocasionados pela corrosão sob isolamento. Era necessário recuperar os desgastes para evitar o avanço da corrosão, sendo que o revestimento deverá suportar a temperatura 73 a 76°C em condições de imersão.

1. Notar corrosão no costado da torre.
2. Notar corrosão severa.
3. Áreas revestidas com Belzona[®] 5891.
4. , 5., 6. & 7. Idem anterior.

A superfície foi limpa com escova rotativa e a preparação foi executada com lixadeira e lixa manual grossa. Após limpeza com desengraxante, aplicou-se Belzona[®] 1121 recuperando os desgastes e permitindo a correta aplicação do Belzona[®] 5891, que foi aplicado em uma única camada de 500 micras.
