Relatório Técnico

BELZONA® REVESTIMENTO EM VIGA WSA

CLIENTE: Química, Candeias, Bahia.

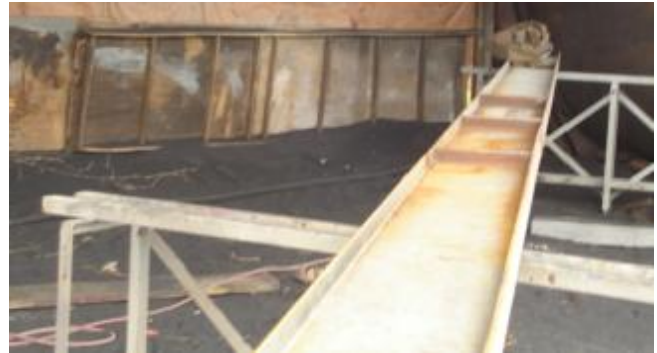
1. Viga anterior nova.
2. Idem Anterior.
3. Após aplicação de Belzona®4341.
4. Viga revestida já montada na área (*).

A superfície foi preparada com jato abrasivo a metal quase branco. Após preparação da superfície aplicamos Belzona®4341 revestindo toda estrutura da viga em duas camadas com espessura final de 400 micras.

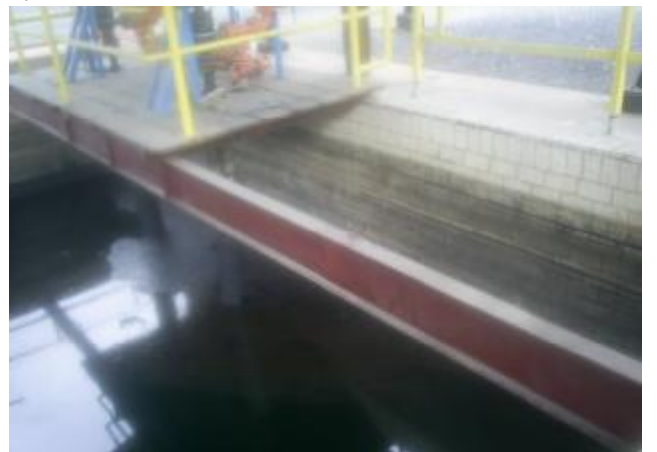
4.

*Obs.: A foto 4 mostra a situação da viga em 18/01/2007, demonstrando que o revestimento Belzona®4341 encontra-se em perfeito estado.
