Relatório Técnico

BELZONA® REVESTIMENTO EXTERNO EM BOMBA CENTRIFUGA CT-140-04 E EM BASE METALICA

CLIENTE: Química, Candeias, Bahia.

DATA DA APLICAÇÃO: 19 a 23 de Julho de 2007.

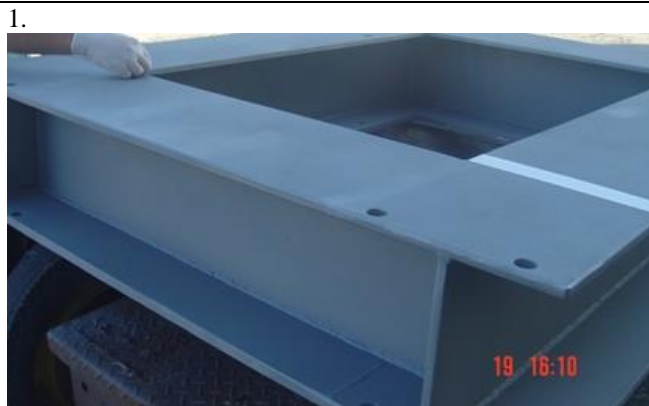
1. Base metálica após preparação da superfície.
2. Aplicação da 1ª camada do produto Belzona® 5811
3. Idem Anterior.
4. Aplicação da 2ª camada de Belzona® 5811.
5. Bomba de óleo antes do serviço
6. Após aplicação de Belzona® 5811.
7. Idem Anterior.
8. Corpo da bomba após revestimento.
9. Face da bomba revestida com aplicação de Belzona® 5891.

A preparação de superfície foi realizada no padrão SA 2 ½” com jateamento das peças. Após limpeza e preparação de superfície aplicou-se Belzona® 5811 em duas camadas nas cores preto e bege, na base, no corpo e na bomba de óleo. Na face do corpo foi aplicado Belzona® 5891 para resistir a temperatura que é mais elevada nesta região.
