Relatório Técnico

BELZONA[®] RECUPERAÇÃO E REVESTIMENTO EM JUNTA DE EXPANSÃO SP-1713

CLIENTE: Petroquímica, Camaçari, Bahia.

DATA DA APLICAÇÃO: 07 de Junho de 2007.

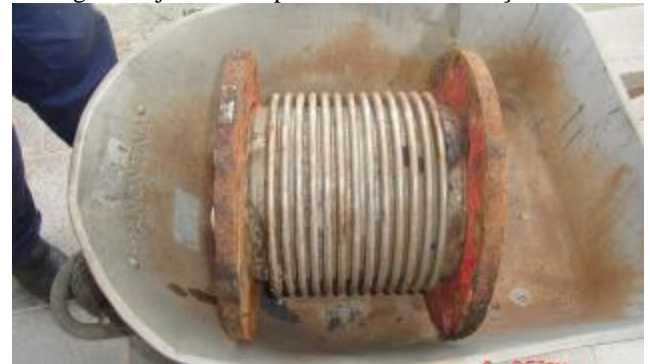
1. Imagem da junta de expansão antes do serviço.

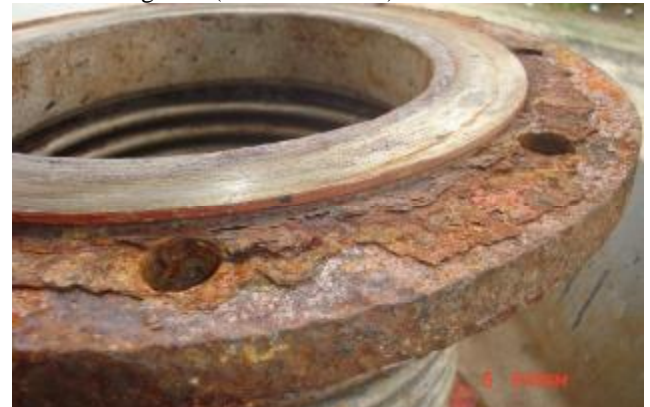
A junta apresentava desgastes severos com presença de furos em sua estrutura. Era necessário vedar e revestir o equipamento com produtos resistente às condições operacionais do sistema.

2. Notar desgastes (corrosão severa).

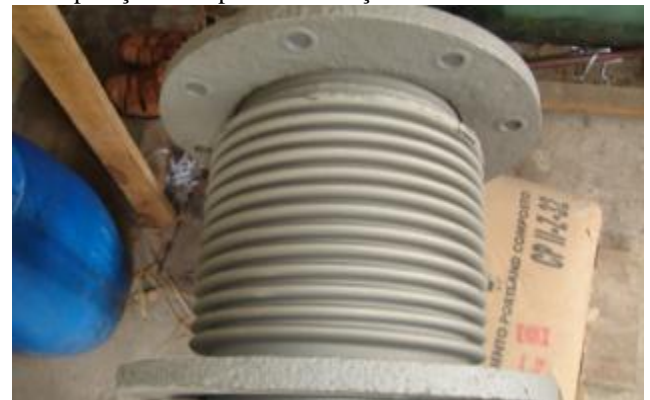
3. Preparação de superfície remoção da corrosão.

A superfície foi preparada no padrão SA 2 ½ com jato abrasivo a metal quase branco. Após preparação e limpeza da superfície a região que apresentava furos e os desgastes localizados nos flanges foram recuperados com aplicação de Belzona[®]1111. Para proteger externamente todo corpo do fole aplicamos uma camada de Belzona[®]2131 produto elastomero de grande flexibilidade e com excelente resistência a um grande número de produtos químicos. Anterior a aplicação do revestimento Belzona[®]2131 aplicamos o condicionador de superfície para linha 2000 Belzona[®]2911 para garantir e aumentar a aderência do revestimento. Após suavização da região dos flanges os mesmos foram revestidos com Belzona[®]1321 produto de excelente resistência à corrosão e erosão.

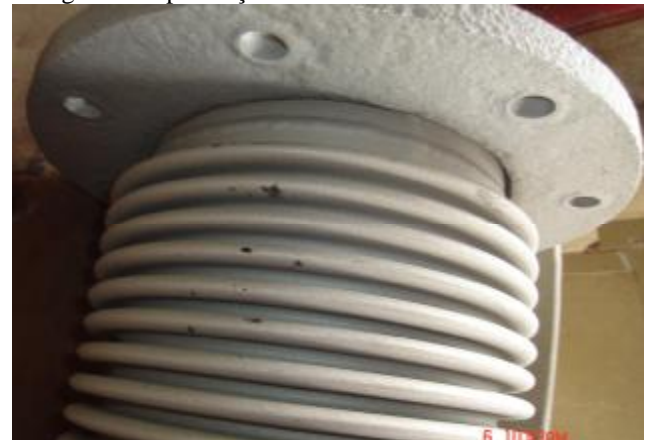
4. Região com presença de furos.

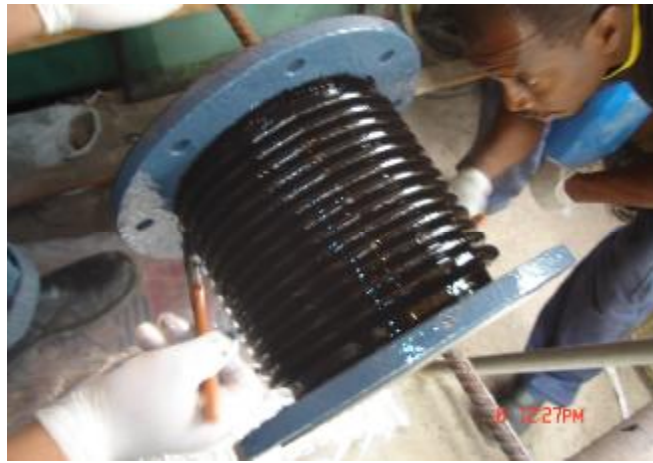
9. Idem Anterior.
