## Relatório Técnico

### BELZONA<sup>®</sup> REVESTIMENTO EM LINHA CONGELADA DO TANQUE FA-4501/2

**CLIENTE:** Petroquímica - Camaçari, Bahia.

**DATA DA APLICAÇÃO:** 09 de maio de 2007.

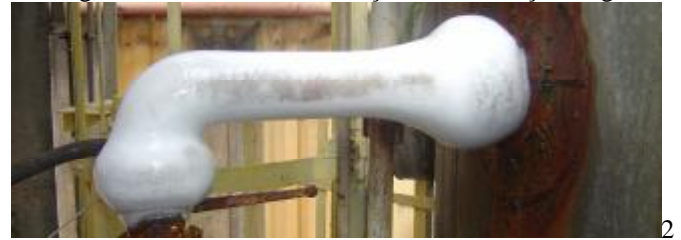
1. Imagem da linha antes do serviço notar formação de gelo.

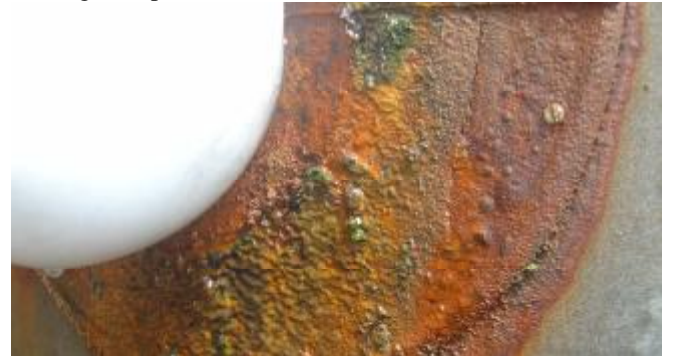
O equipamento apresentava desgastes ocasionados pela corrosão devido à presença de condensado (gelo) produzido pelo sistema. Era necessária a aplicação de um revestimento para proteger a região afetada com intuito de prolongar a vida útil do equipamento.

2. Desgastes presentes na estrutura.

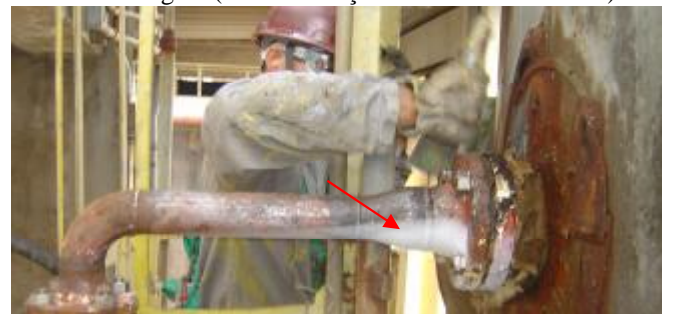
3. Retirada do gelo (notar formação constante do mesmo).

O gelo acumulado no substrato foi removido iniciando o tratamento da superfície. Para evitar a formação do gelo foi instalada uma mangueira com vapor entre o costado da tubulação e o flange. Após remoção dos excedentes com utilização de álcool, a superfície foi preparada no padrão ST2 com utilização de lixa manual #36 e escova de aço. Em seguida aplicamos Belzona<sup>®</sup>5831 em duas camadas com espessura final de aproximadamente 750 µ.

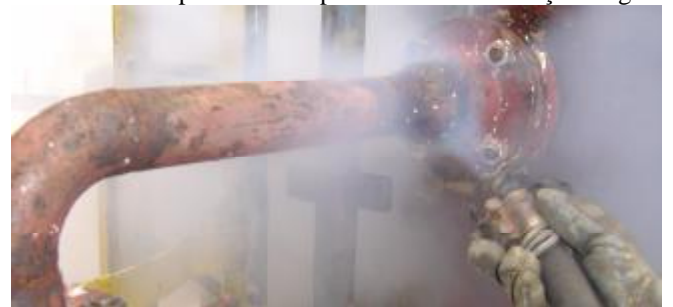
4. Sistema de vapor montado para retardar a formação de gelo.

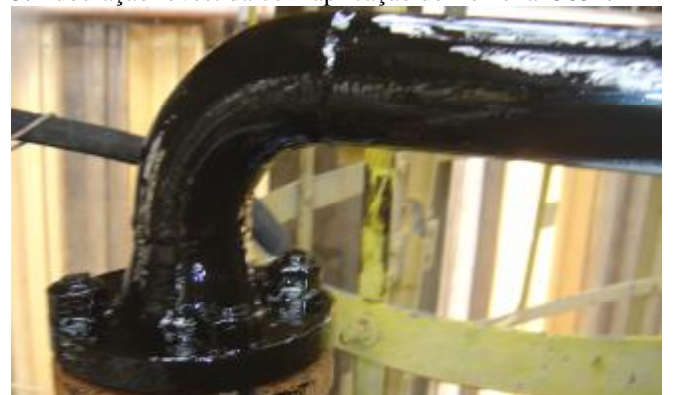
5. Tubulação revestida com aplicação de Belzona<sup>®</sup>5831.

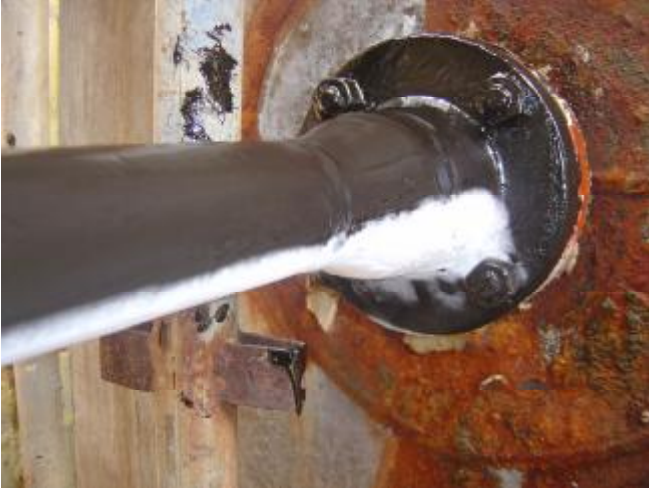
6. Notar formação rápida do gelo após retirada do sistema de vapor.

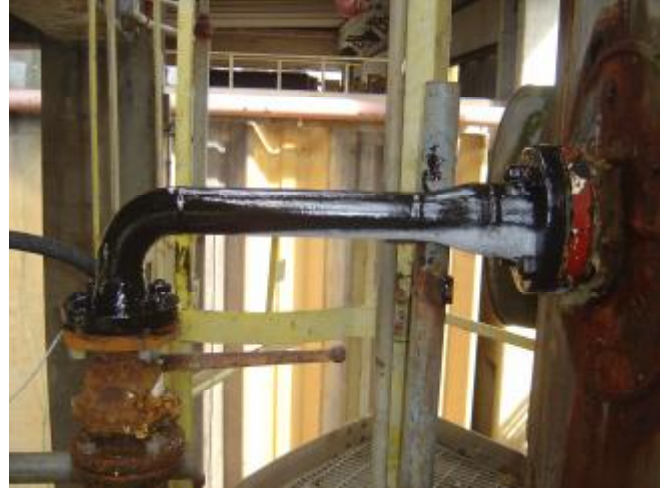
7. Serviço concluído após aplicação do produto Belzona® 5831.
