Relatório Técnico

BELZONA® **RECUPERAÇÃO E REVESTIMENTO** **DE ROTOR DE BOMBA DE VÁCUO**

CLIENTE: Cervejaria, Camaçari, Bahia.

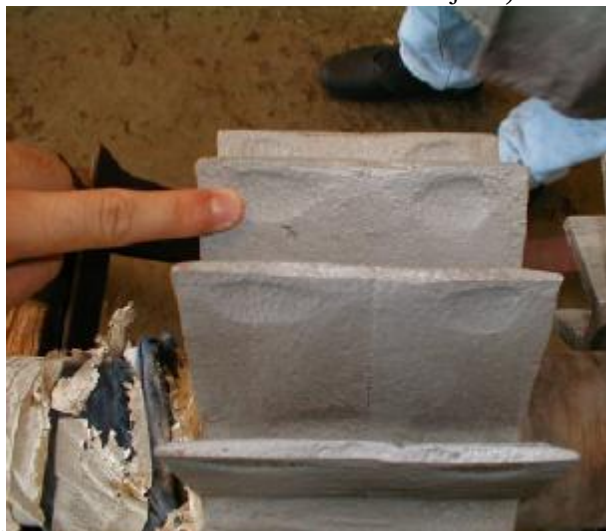
O rotor da bomba de vácuo apresentava desgastes por cavitação e corrosão/erosão em todas as palhetas sendo necessário uma recuperação e um posterior revestimento para que o problema não se repetisse.

1. Vista do rotor jateado, desgastes perceptíveis.
2. Recuperação com aplicação de Belzona® 1111.
3. Revestimento com aplicação de Belzona® 1321.

Os rotores tinham sido reparados previamente com Belzona® 1111 por terceiros. A superfície foi jateada e observamos que “minava” óleo (sinal de não preparação da superfície na aplicação referida). Foi necessário remover o Belzona, e queimar o óleo com maçarico e jatear novamente. Aplicou-se então Belzona® 1111 para recuperar as superfícies desgastadas. Depois foi aplicado o revestimento Belzona® 1321 para oferecer maior proteção contra erosão/corrosão e cavitação.
