Relatório Técnico

BELZONA[®]
RECUPERAÇÃO E REVESTIMENTO DO
ROTOR DA BOMBA DE ÁGUA DE
REFRIGERAÇÃO – P-307B

CLIENTE: Petroquímica, Camaçari, Bahia.

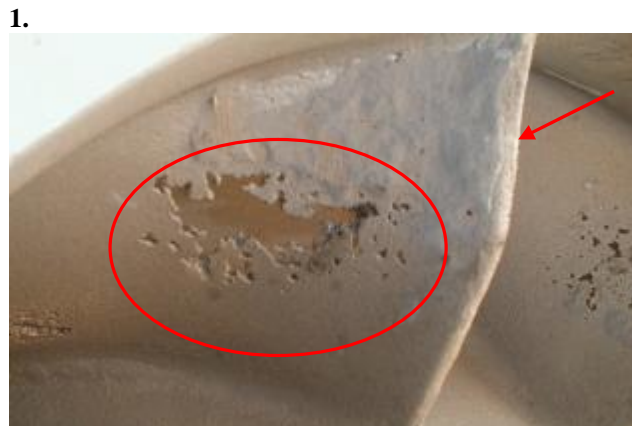
Rotor com desgastes severos por cavitação/corrosão.

A bomba P-307B, da torre de refrigeração, apresentava desgastes na superfície de seu rotor, principalmente nas palhetas, desgastes estes ocasionados pela combinação entre cavitação e corrosão. O objetivo do serviço era recuperar os pontos desgastados, bem como proteger esta peça contra corrosão e cavitação futura.

1. Rotor jateado, destaque para furo devido a cavitação severa.
2. Aplicação Belzona[®] 1111 nas áreas desgastadas.
3. Término da aplicação da 1ª camada de Belzona[®] 1341.
4. Término da aplicação da 2ª camada de Belzona[®] 1341.

As superfícies foram jateadas a metal quase branco. As áreas desgastadas foram recuperadas com Belzona[®] 1111, utilizando Belzona[®] 9341 (tela de reforço). Para realizar o revestimento, aplicou-se Belzona[®] 1341 em duas camadas, polímero de excelente resistência à corrosão/cavitação, de superfície ultra suave que permite diminuição do consumo de energia no equipamento, se a carcaça também for revestida.
