## Relatório Técnico

### **BELZONA<sup>®</sup>** **REVESTIMENTO DO ROTOR DE** **EXAUSTOR DE INCINERAÇÃO**

**CLIENTE:** Química, Bahia.

**DATA DA APLICAÇÃO:** 29 de Setembro de 2001.

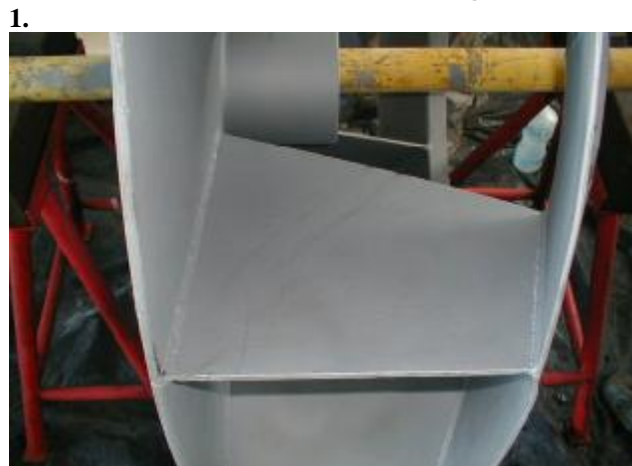
1. Área da palheta após jato de areia a metal quase branco.
2. Rotor revestido com Belzona<sup>®</sup> 1391.
3. Idem anterior.

A área foi jateada a metal quase branco.
