## Relatório Técnico

### **BELZONA®** **RECUPERAÇÃO E REVESTIMENTO** **DE ROTOR E DIFUSOR DA BOMBA** **DUPLO ESTÁGIO B 5222-A**

**CLIENTE:** Petroquímica, Camaçari, Bahia.

**DATA DA APLICAÇÃO:** 14 de Novembro de 2002.

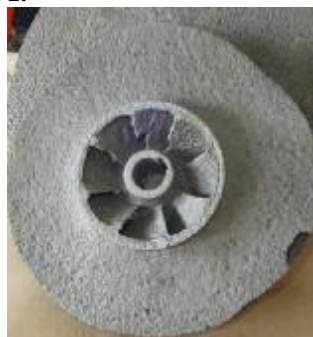
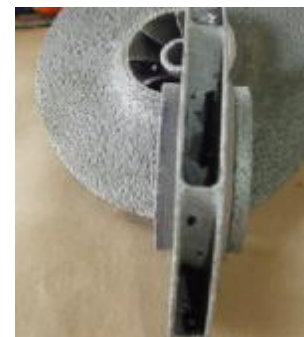
Os rotores da bomba duplo estágio B 5222-A apresentavam desgastes em forma de alvéolos nas palhetas e corpo. Para aumentar a vida útil destas peças, era necessário recuperá-las e revesti-las com um produto de excelente resistência à corrosão e que tivesse aprovação para contato com Água Potável.

1. Rotor após preparação com jato de areia, notar desgastes.
2. Rotor após recuperação com Belzona® 1111.
3. Difusor revestido com Belzona® 1341 NSF.
4. Serviço concluído, rotores e difusor revestidos com Belzona® 1341 NSF.

As peças foram jateadas a metal quase branco. As áreas desgastadas foram recuperadas com Belzona® 1111 e Belzona® 9341 (tela de reforço). O revestimento foi feito com Belzona® 1341 em duas camadas. Polímero de excelente resistência à corrosão e boa resistência à cavitação, tem acabamento liso, o que lhe confere a propriedade de diminuir o consumo de energia em até 6,0%, pois a carcaça também foi revestida. Além disso, o Belzona® 1341 NSF, possui certificado ANSI/NSF Standard 61 para contato direto com Água Potável.
