Relatório Técnico

BELZONA® **RECUPERAÇÃO E REVESTIMENTO** **DE PEÇAS DA BOMBA B-207**

CLIENTE: Petroquímica, Camaçari, Bahia.

DATA DA APLICAÇÃO: 12 de Setembro de 2002.

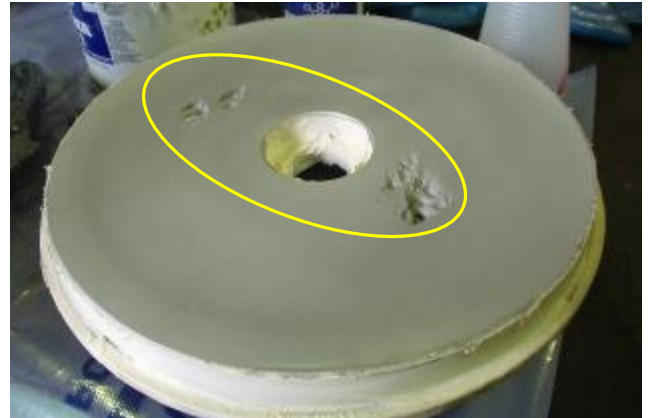
Desgastes no espelho e necessidade de proteção contra os efeitos de abrasão e corrosão no espelho e rotor da bomba B-207.

1. Detalhe dos desgastes no espelho.
2. Rotor após jato de areia.
3. Aplicação de 1ª camada de Belzona® 4311.
4. Rotor após aplicação de 2ª camada de Belzona® 4311.

As peças (rotor e espelho) foram preparadas com jato de areia a metal quase branco. Após limpeza, os desgastes do espelho foram preenchidos com Belzona® 1311, e depois deste produto estar seco ao tato, aplicou-se o revestimento Belzona® 4311 adicionado a um agregado em duas camadas, que tem por objetivo o aumento da vida útil das peças.
