Relatório Técnico

BELZONA[®] REVESTIMENTO DE ROTOR DE BOMBA DE INCÊNDIO

CLIENTE: Petrolífera, Catu-BA.

DATA DA APLICAÇÃO: 16 de Outubro de 2004.

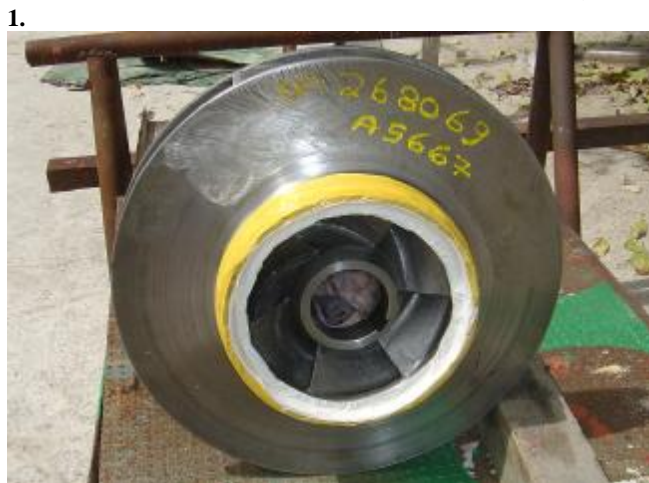
1. Situação em que se encontrava o rotor.
2. Rotor após preparação da superfície com jato.
3. Rotor após aplicação da em 2ª camada do revestimento Belzona[®]1341.
