## Relatório Técnico

### **BELZONA<sup>®</sup>** **RECUPERAÇÃO E REVESTIMENTO** **NA TAMPA E NO ROTOR DO** **SOPRADOR**

**CLIENTE:** Petroquímica, Camaçari, Bahia.

**DATA DA APLICAÇÃO:** 14 de Dezembro de 2005.

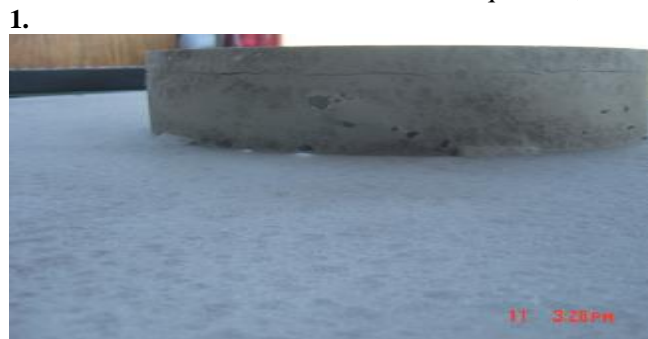
O rotor do soprador apresentava desgaste com perda de espessura e presença de vários pontos de corrosão em toda região do espelho interno e nas palhetas. Era necessário recuperar a área desgastada com um produto de excelente resistência à corrosão.

1. Rotor antes do serviço (notar desgastes com presença de furos).
2. Idem anterior.
3. Rotor após preparação de superfície.
4. Serviço concluído na Tampa após aplicação de Belzona<sup>®</sup>5811.

A superfície foi preparada com jato abrasivo a metal quase branco. Após a preparação da superfície foi aplicado o Belzona<sup>®</sup> 1321 em duas camadas revestindo a região das palhetas. Em seguida revestimos a região externa com aplicação de Belzona<sup>®</sup> 5811.
