Relatório Técnico

BELZONA® **REVESTIMENTO DOS ROTORES** **DO SOPRADOR**

CLIENTE: Processadora de Minério - Bahia.

DATA DA APLICAÇÃO: 08 de Março de 2005.

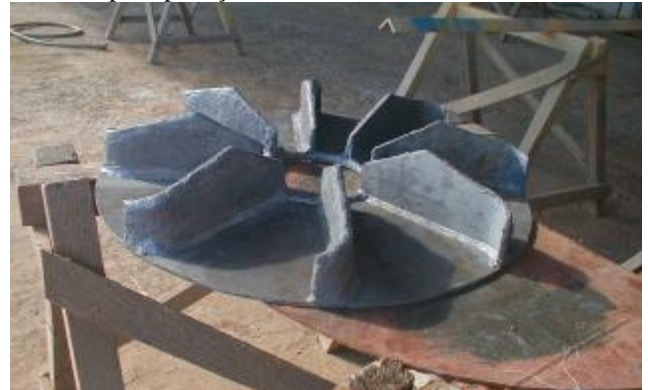
2.Rotor após aplicação de Belzona®1812.

A superfície foi preparada com jato de escoria. Após a preparação da superfície foi aplicado o Belzona®1812 para proteger as palhetas dos rotores da ação severa da abrasão.

O rotor VN-524-004 saíra de operação com uma perda de espessura da camada de Belzona®1812 de suas palhetas, porém com sua parte metálica totalmente protegida. Sendo assim foi feita uma recomposição do Belzona®1812 que estava com perda de espessura.

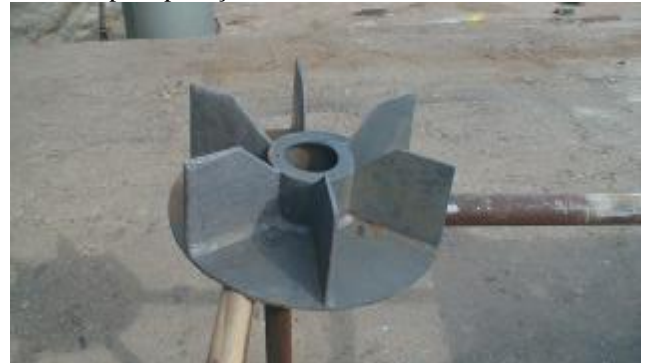
4.Rotor após aplicação de Belzona®1812.

O rotor VN- 521-006 era novo e foi revestido totalmente na parte frontal das palhetas.
