Relatório Técnico

BELZONA[®] REVESTIMENTO DO ROTOR DA BOMBA GA-366

CLIENTE: Petroquímica, Camaçari, Bahia.

DATA DA APLICAÇÃO: 17 de Março de 2005.

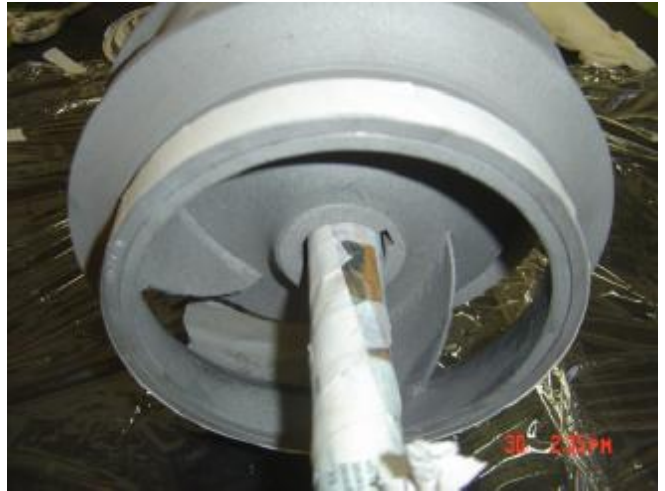
1. Rotor após preparação da superfície.
2. Rotor após revestimento com Belzona[®] 1391.
3. Idem anterior.

A superfície da peça foi preparada com jato abrasivo seco a metal quase branco. Após limpeza, os desgastes foram suavizados com aplicação de Belzona[®] 1111. Em seguida, aplicou-se o revestimento Belzona[®] 1391 em toda a superfície do rotor. Produto de excelente resistência à corrosão até temperatura de até 100°C (espessura entre 600-750 µ) em imersão contínua.
