## Relatório Técnico

### BELZONA<sup>®</sup> REVESTIMENTO EM ROTOR DE BRONZE ET-CB-CO3

**CLIENTE:** Química, Camaçari, Bahia.

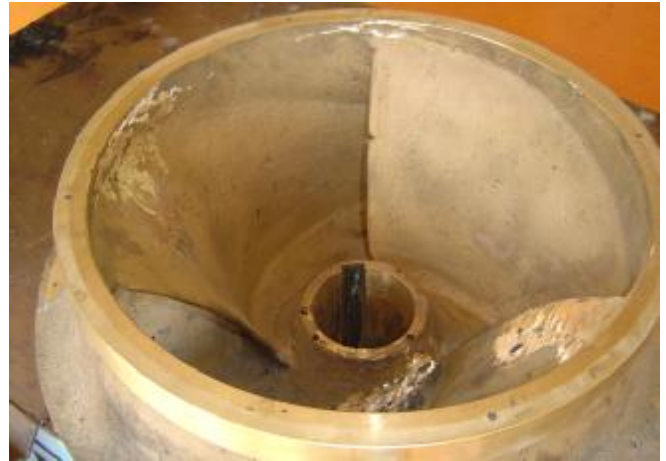
1. Equipamento após preparação de superfície ( notar desgastes).
2. Serviço concluído após aplicação dos produtos Belzona<sup>®</sup>.
3. Idem anterior.

A superfície foi preparada com jato abrasivo. Após limpeza e preparação de superfície, aplicamos Belzona<sup>®</sup>1111 preenchendo os desgastes, regularizando a superfície e conseqüentemente melhorando o fluxo. Além disso, a aplicação de Belzona<sup>®</sup>1111 permite a correta aplicação do revestimento Belzona<sup>®</sup>4311X, minimizando falhas de aplicação. Após cura do Belzona<sup>®</sup>1111 aplicamos Belzona<sup>®</sup>4311X, pois se trata do produto da linha Belzona<sup>®</sup> que apresenta resistência à maior parte dos agentes químicos (Ácidos Orgânicos e Inorgânicos, Bases, Sais, Hidrocarbonetos, etc.), que é adicionado a um agregado que lhe proporciona resistência à abrasão.
